Observaciones: El acceso se realiza a través de una escala en el exterior del edificio protegida en la parte inferior para limitar el paso a personal no autorizado. Se trata de una cubierta inclinada con forma de V (dos vertientes hacia la zona central de hormigón). El material del revestimiento exterior es de chapa metálica en los lados inclinados.

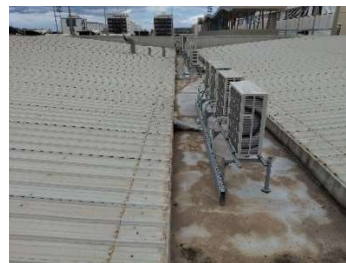
Riesgo de caída a distinto nivel

La protección perimetral solo reúne las condiciones de altura adecuada en la parte central de la cubierta, al estar situada en la parte más baja de ésta. Los trabajos habituales se realizan en la parte central.

La altura del antepecho de protección va reduciéndose hacia los lados hasta no disponer de ningún tipo de protección en los extremos (no se accede a esta zona, excepto en caso de reparación).

No se tiene información acerca de la resistencia de la cubierta de chapa y existe riesgo de caída accidental sobre la misma. Sobre las planchas metálicas no hay pasarelas de circulación. La chapa no es pisable.

- Únicamente podrá acceder a la cubierta el personal autorizado que disponga de los medios de protección necesarios. Respetar la señalización existente.
- Seguir las indicaciones establecidas en el apartado 1.14 del Manual Preventivo y en la Instrucción¹ para trabajo en la cubierta del edificio.

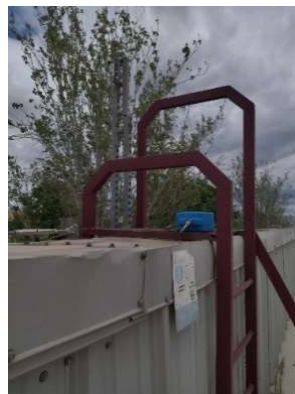
Uno de los largueros laterales de la escala no se prolonga el metro mínimo, por encima del último peldaño, establecido en la normativa.

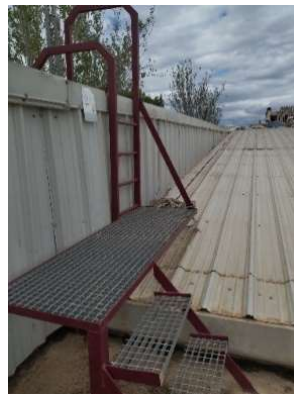
Plataforma de Tramex, desde escala a pasarela de hormigón central, para salvar la cubierta de chapa metálica.

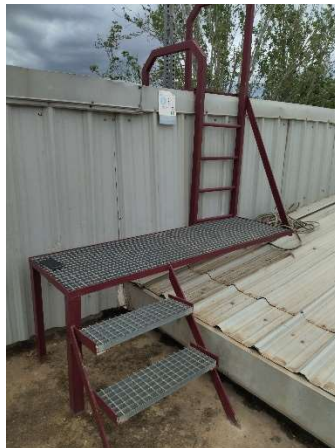
Riesgo de caída a distinto nivel en la plataforma de acceso a la cubierta.

La plataforma y la escalera de trámex no cuentan con barandilla perimetral.

Los escalones no cumplen con lo dispuesto en el RD 486/97 en cuanto a su contrahuella y a la distancia entre ellos.
