Observaciones: El edificio 7i corresponde a la ETSICGT. El edificio 7J corresponde a la Facultad de ADE. Las aulas prefabricadas se encuentran entre ambos edificios.

Riesgo de caída a distinto nivel

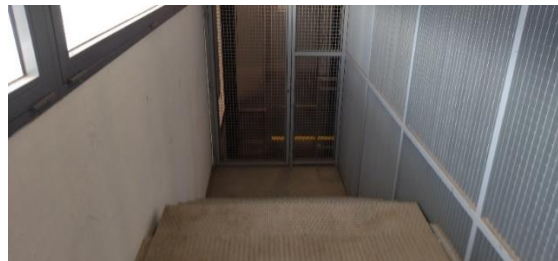
La escalera de acceso a cubierta desde la cuarta planta no tiene pasamanos en ninguno de sus lados.

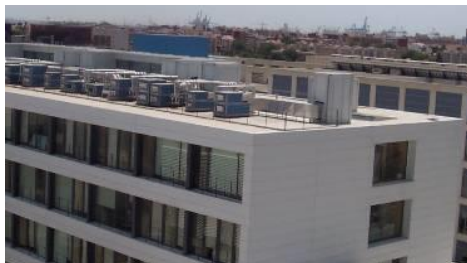
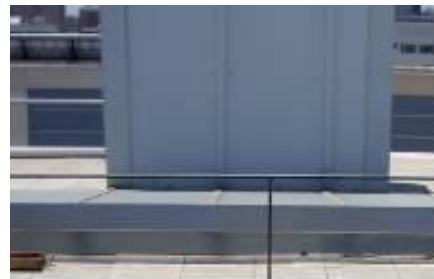
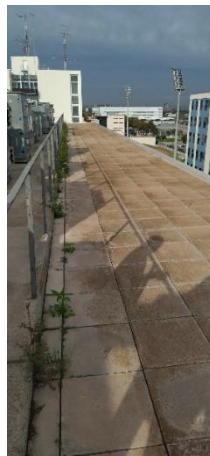
Trabajos en las sobrecubiertas (casetones sobre las cubiertas) o en las zonas fuera del perímetro protegido mediante barandillas.

No se debe acceder fuera de la zona protegida con barandillas en las cubiertas.

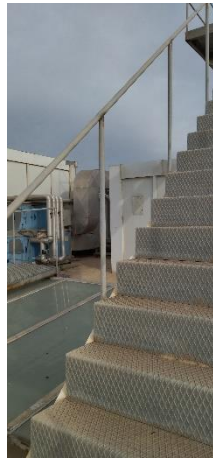
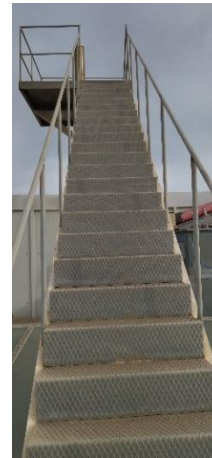
Desde las escaleras de acceso a los casetones al carecer de listón intermedio.

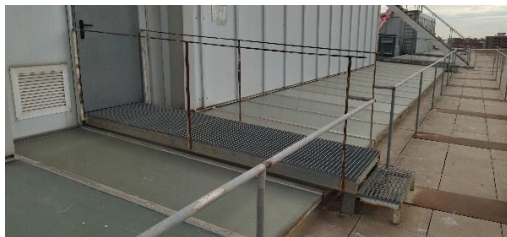
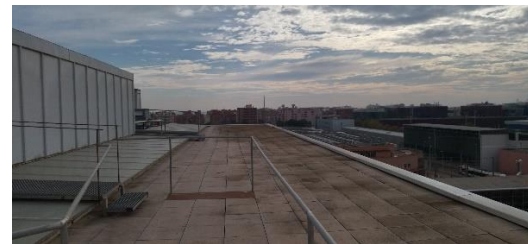
Vanos de iluminación de vidrio templado.

Pasarelas de trámex a los casetones, con barandillas y sin listón intermedio.

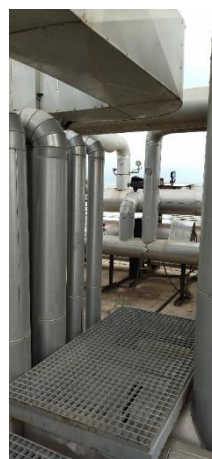
Pasarela de trámex en la zona norte de la cubierta que no dispone de barandillas.

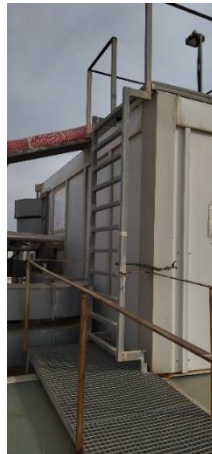
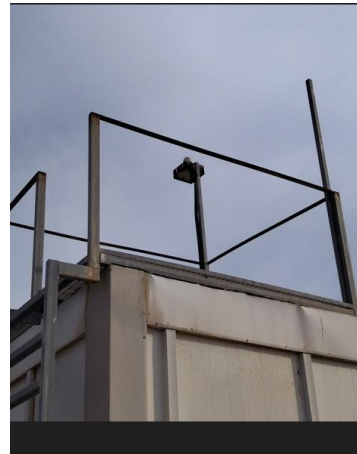
Escalas sin protección. Barandillas en casetón sin listón intermedio.

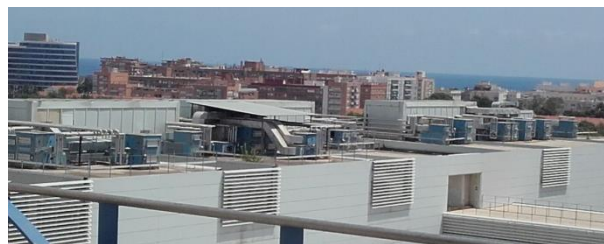
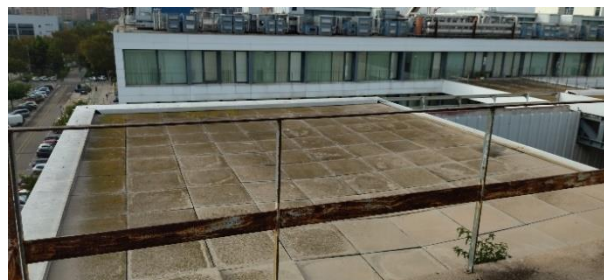
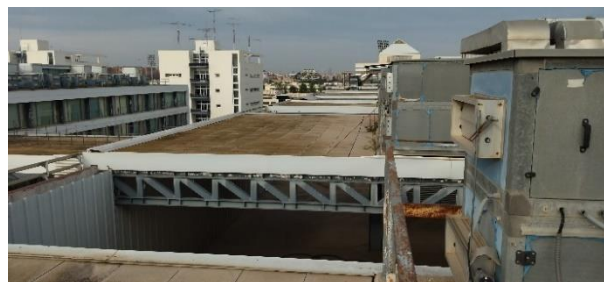
Trabajos en las sobrecubiertas (casetones sobre las cubiertas) o en las zonas fuera del perímetro protegido mediante barandillas.

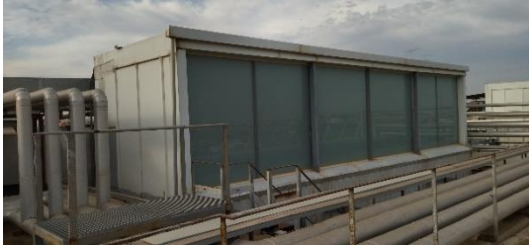
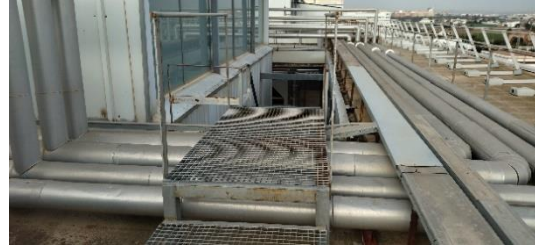
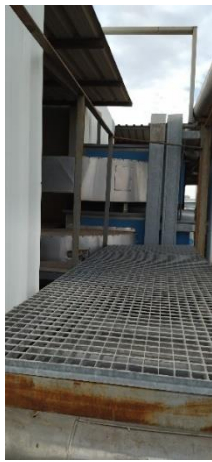
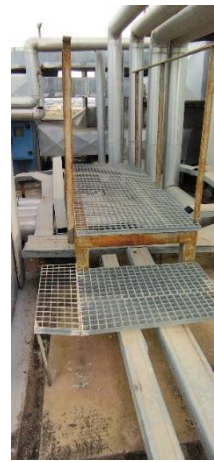
Pasarelas de acceso a cubierta y a zonas donde se encuentra equipos de climatización, barandillas sin listón intermedio.

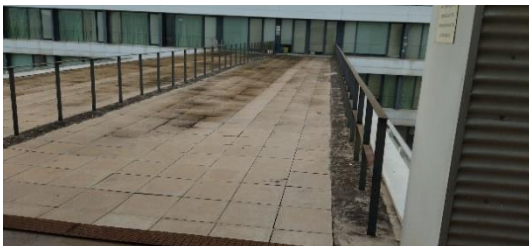
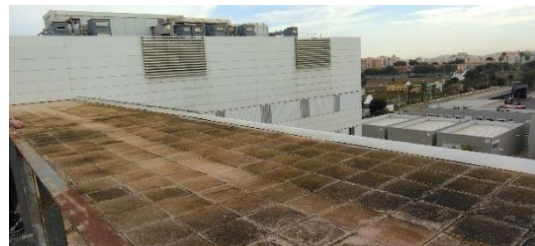
Trabajos fuera del perímetro protegido mediante barandillas.

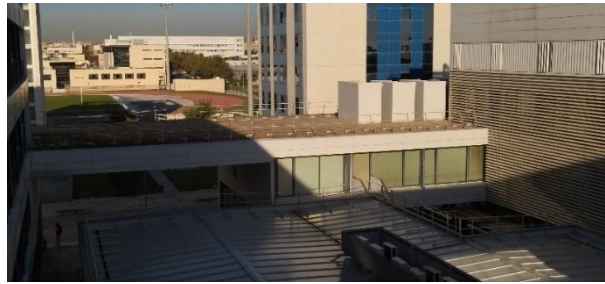
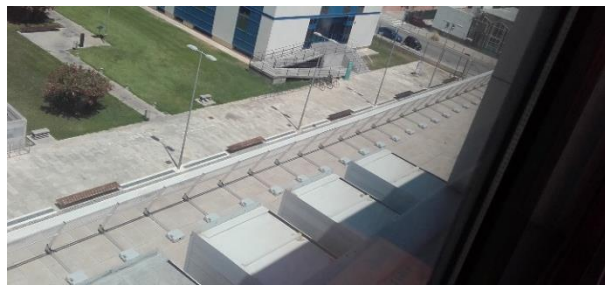
Trabajos en las sobrecubiertas (casetones sobre las cubiertas).

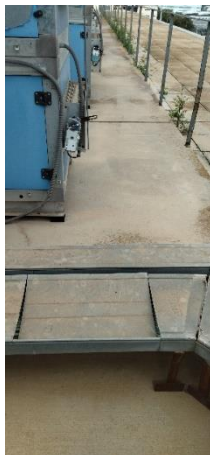
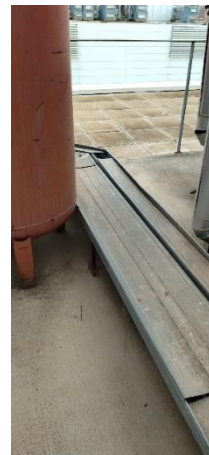
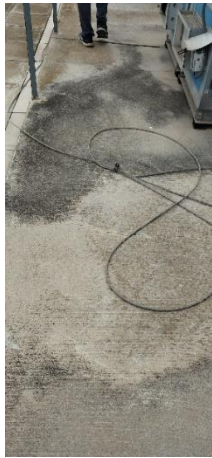
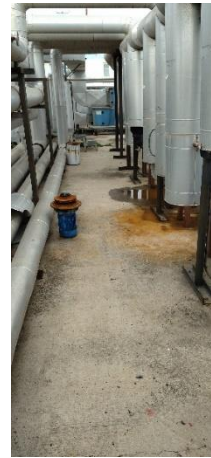
Bandejas de cables que cruzan en zonas de paso.

Materiales (motores) en zonas de paso.

Cable de acero en zonas de paso.

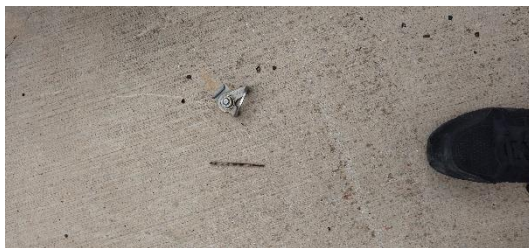
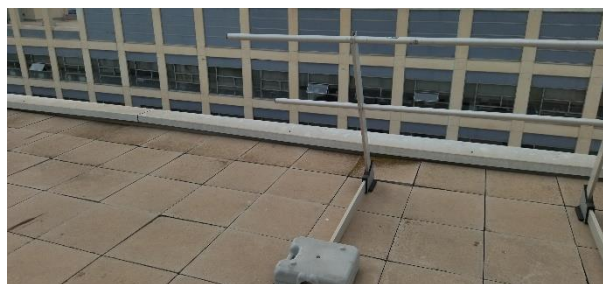
Zonas de paso con anclajes en el suelo ,

Zonas de paso con contrapesos de las barandillas autoportantes.

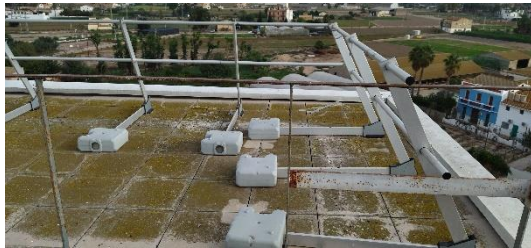
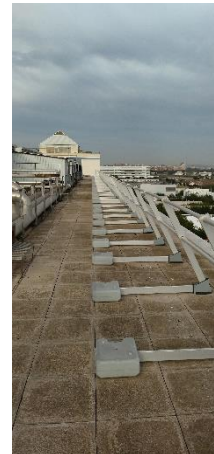
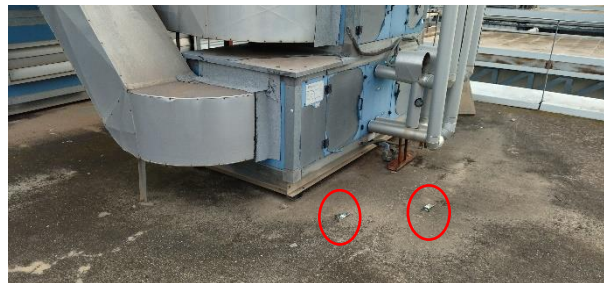
Existen en zona de paso , contrapesos de las barandillas autoportantes existiendo riesgo de caída.

Existen en zonas de paso anclajes en el suelo , existiendo riesgo de caída.

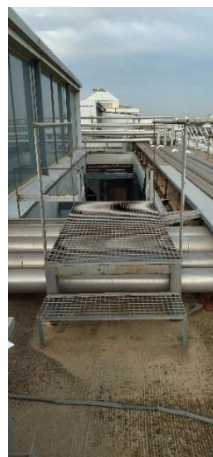
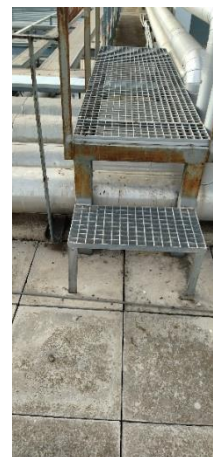
En el acceso a la cubierta por pasarela de trámex, tubo corrugado de protección de cables que cruza por zona de paso.

En la pasarela de trámex que hay tras el primer casetón, cable de acero que cruza por zona de paso.

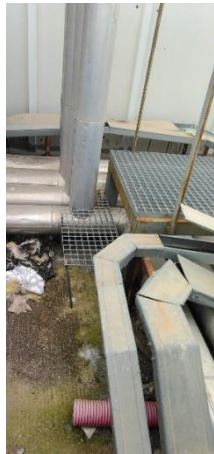
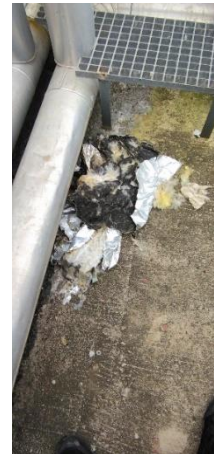
En la pasarela de trámex que hay en el último casetón, resto de materiales en zona de paso.

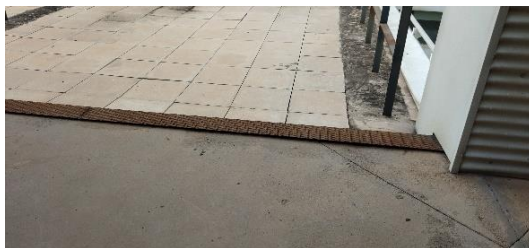
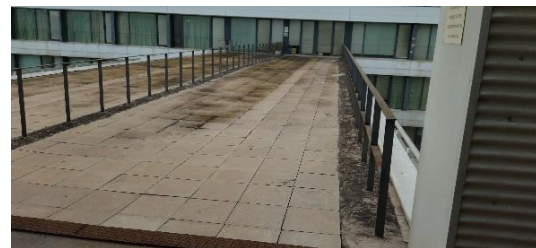
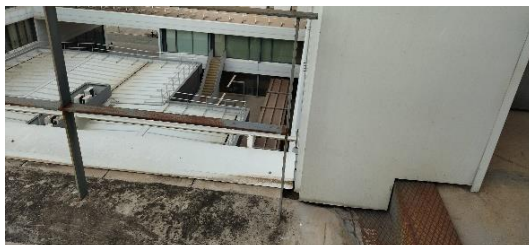
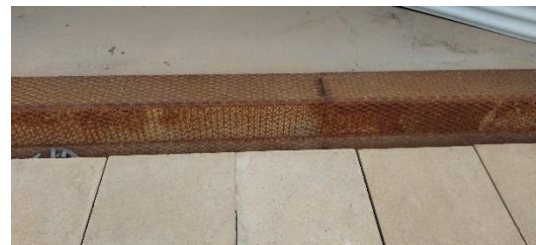
En el acceso a la pasarela hay un escalón y la chapa que protege este, no está a ras del suelo.

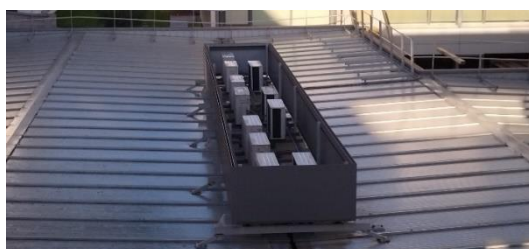
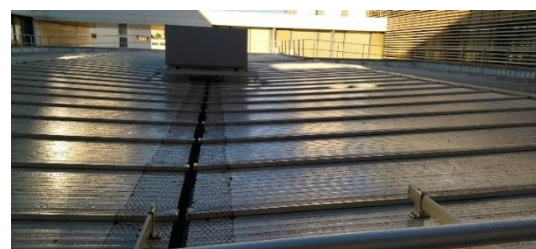
Acumulación de agua provenientes de los condensadores o por rocío (condensación ambiental).

Al transitar por el suelo, existiendo nervios de refuerzo del panel en su cara exterior.

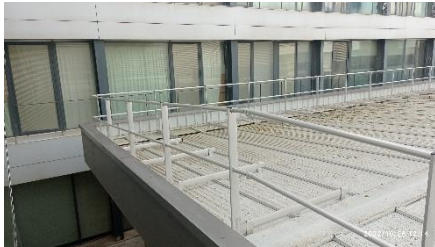
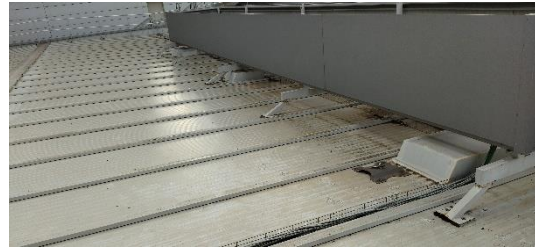
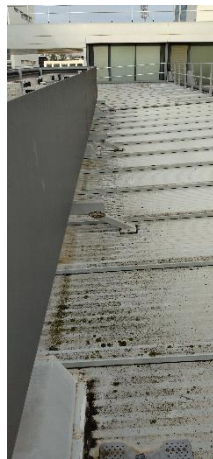
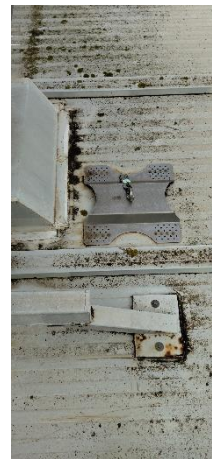
Existen en zonas de paso placas de anclajes en el suelo , existiendo riesgo de caída.

Existen en zona de paso, listones que se utilizan para anclar las barandillas al suelo, existiendo riesgo de caída.

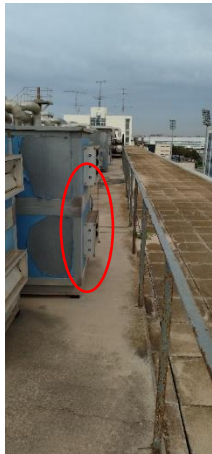
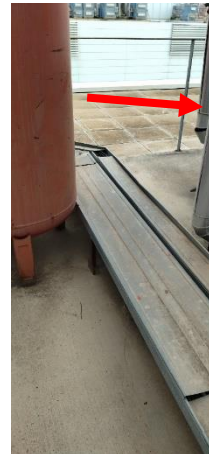
Hay zonas de paso estrechas junto a equipos. Algunos tienen partes cortantes, existiendo riesgo de golpes o cortes al transitar o acceder por estas. No cuenta con protección ni señalización frente a cortes y golpes.

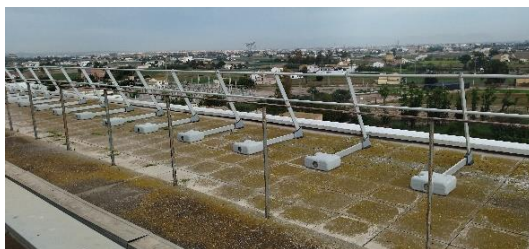
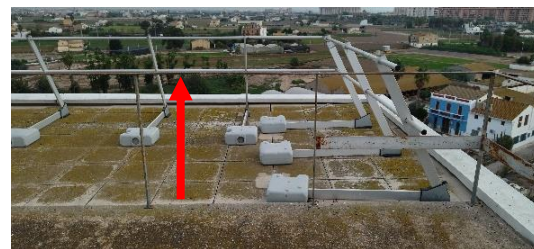
Para abandonar la zona protegida por la barandilla original y acceder a la zona protegida con barandilla autoportante hay que pasar por debajo de la barandilla, al no existir puerta de acceso ni hueco libre para tal efecto. Existe riesgo de golpe contra esta.

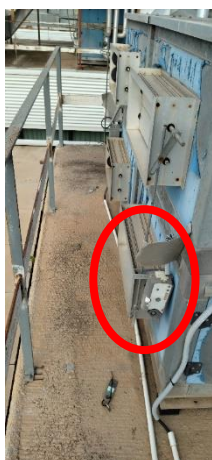
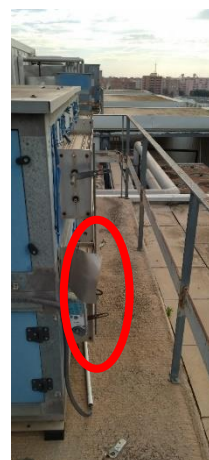
Accediendo por la pasarela que hay después del primer casetón, hay zonas de paso estrechas (48 cm) junto a equipos que tienen partes cortantes, existiendo riesgo de golpes o cortes al transitar o acceder a estas. No cuenta con protección ni señalización frente a cortes y golpes.

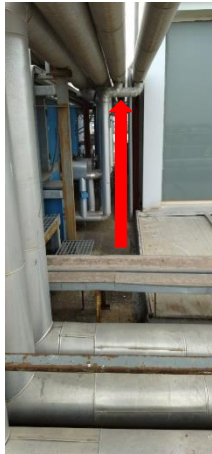
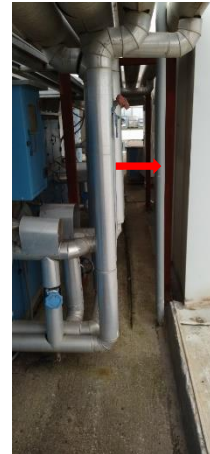
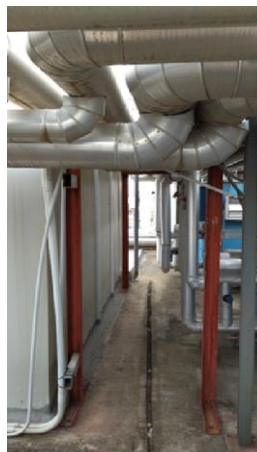
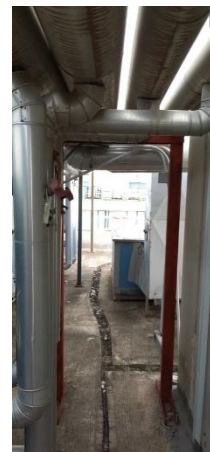
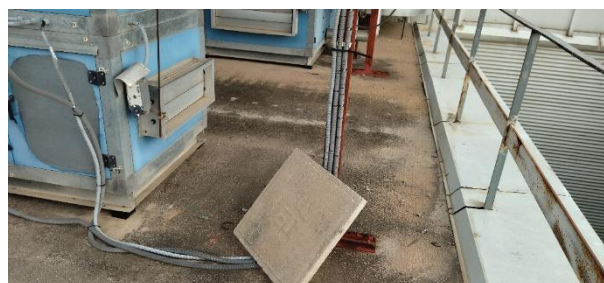
Accediendo por la pasarela que hay después del tercer casetón, hay zonas de paso estrechas (32 cm) existiendo riesgo de golpes o cortes al transitar o acceder a estas. No cuenta con protección ni señalización.

En la zona de paso existen tuberías a una altura del suelo a 1,32 m. existiendo riesgo de golpe o cortes al transitar por debajo de estas. No cuenta con protección ni señalización.

También existe en la zona una baldosa apoyada en un poste existiendo riesgo de golpe al transitar por la zona.
