Observaciones: El edificio tiene dos cubiertas independientes: la principal (cubierta transitable) situada sobre la parte antigua del edificio y la otra cubierta no transitable sobre la parte nueva.

Riesgo de caída a distinto nivel

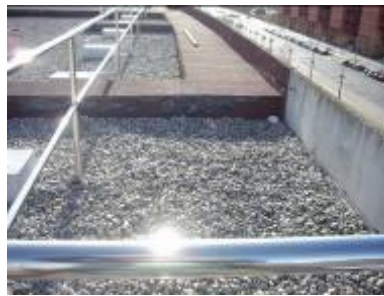
Trabajos por encima o fuera del perímetro protegido de la cubierta. En el ala sur hay una distancia de 2 metros desde las barandillas instaladas hasta la fachada.

Seguir las indicaciones establecidas en la Instrucción¹ para trabajo en la cubierta del edificio y en el apartado 1.14 del Manual Preventivo.

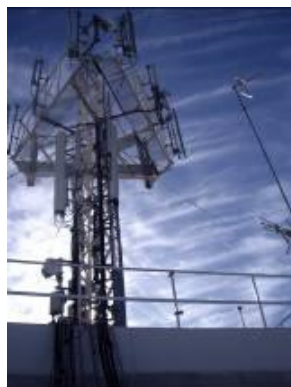
La plataforma situada bordeando la antena de telecomunicaciones es de anchura menor de 60 cm. y carece de protección perimetral (acceden a ella personal de empresas de telecomunicaciones).

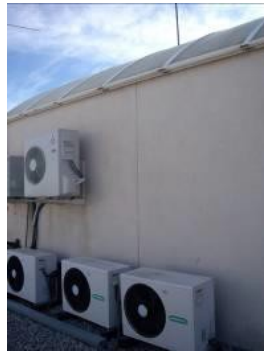
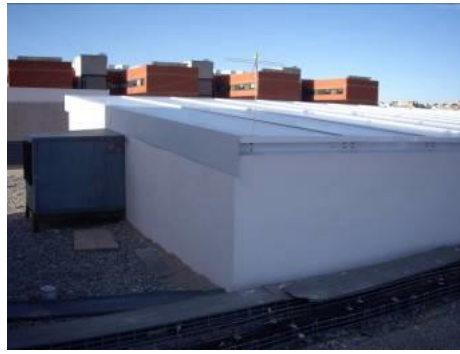
Trabajos en la parte superior de los casetones situados en la cubierta. La parte superior de las casetas no dispone de protección perimetral y es de material frágil.

Riesgo de caídas a distinto nivel debido a una elevación de 8 cm en el rellano superior de la escalera de la caseta de telecomunicaciones lo que puede provocar una caída por tropiezo sobre los escalones.

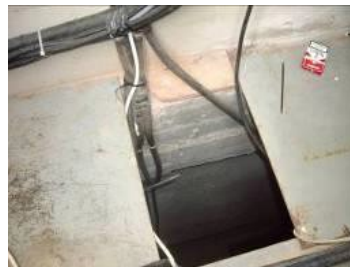
El patinillo de instalaciones sobre la cubierta tiene un hueco en el suelo de 35 x 40 cm sin proteger al haber desplazado la plancha metálica para el paso de instalaciones generando un riesgo de caída a distinto nivel.

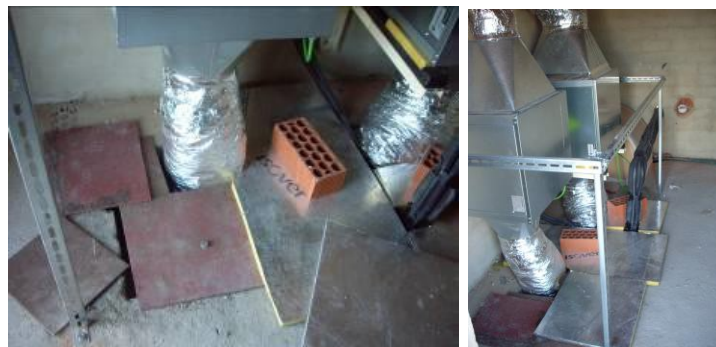
En la caseta de condensadores de aire acondicionado hay un hueco en el suelo de 50 x 120 cm sin proteger de forma adecuada generando un riesgo de caída sobre un falso techo situado en la planta inferior.

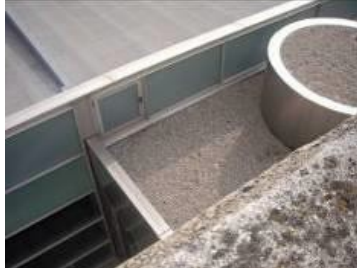
No existe un acceso adecuado hasta la cubierta impermeabilizada. Hay instalada una escala hasta una cubierta de pequeñas dimensiones situada a menor altura que carece de protección perimetral. Desde este tramo que carece de protección perimetral adecuada se tiene que acceder a la cubierta de la parte nueva sin que exista ninguna escalera o escala para salvar una altura mayor de 1 metro.

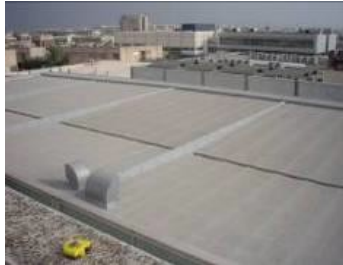
La cubierta sobre el bloque nuevo del edificio no dispone de protección perimetral.

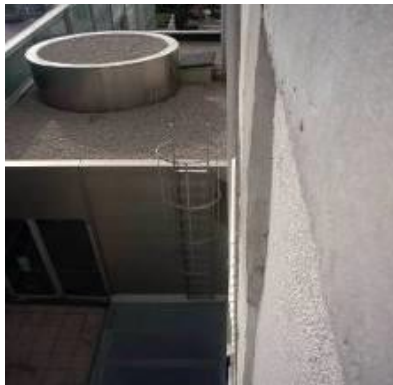
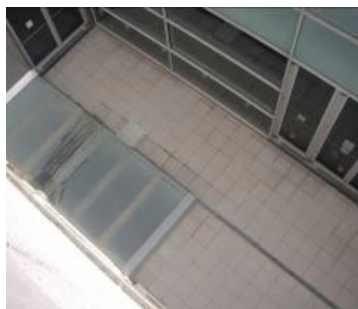
La escala de acceso está situada sobre un vano de iluminación de material frágil (vidrio).

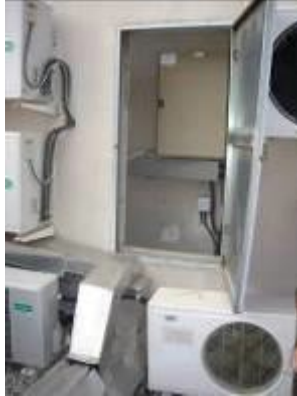
Restos de materiales, escombros, etc. sobre la cubierta transitable provocando un riesgo de caída por tropiezo o resbalón.

Acceso al patinillo obstaculizado por equipos, bandejas, etc.

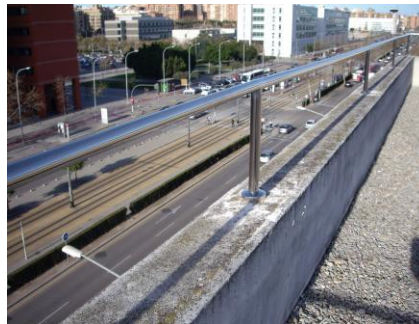
Protección perimetral: antepecho de 68 cm de altura sobre el cual se ha instalado una barandilla alcanzando una altura total de 110 cm.

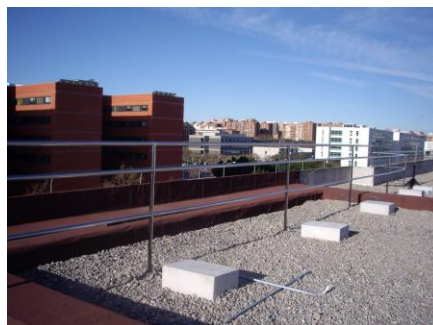
En un tramo en la fachada sur del edificio se han instalado barandillas de contrapeso alcanzando una altura total de 140 cm el barandal superior con listones intermedios a 64 y 110 cm. Las barandillas de contrapeso están situadas a una distancia de 2 metros del antepecho existente.

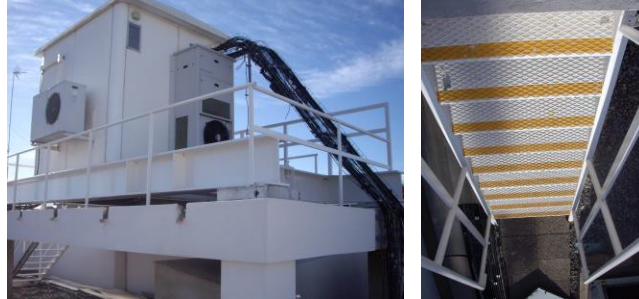
Protección perimetral caseta de telecomunicaciones: barandilla de 161 cm de altura en

un lado de la caseta y 108 cm en el lado opuesto, con listón intermedio. Escalera de acceso con barandilla de 90 cm y listón intermedio. Pintura antideslizante en escalones.

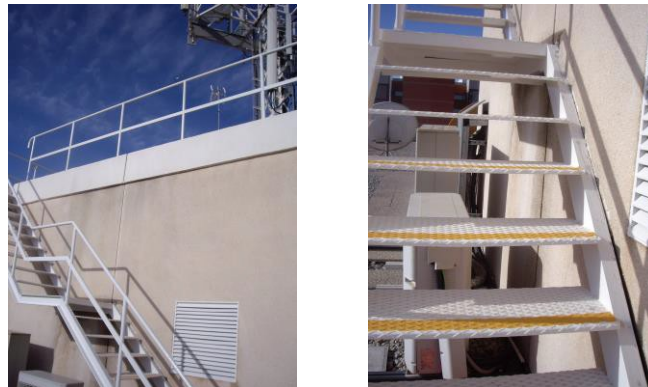
Protección caseta con antena: barandilla perimetral con listón intermedio. Escalera de acceso: barandilla y listón intermedio. Pintura antideslizante en escalones.

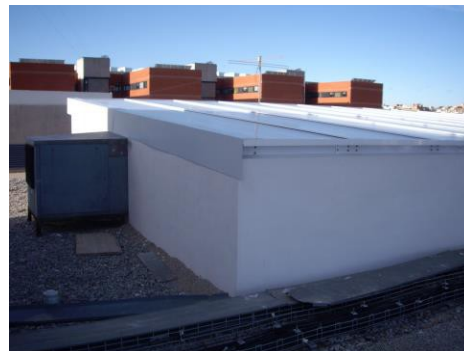
Vano de iluminación elevado a 126 cm en el lado más bajo y a 170 cm lado más elevado.
