Observaciones: Las cubiertas están comunicadas en estos edificios. El acceso a ésta se realiza por una escalera interior en el edificio 5C.

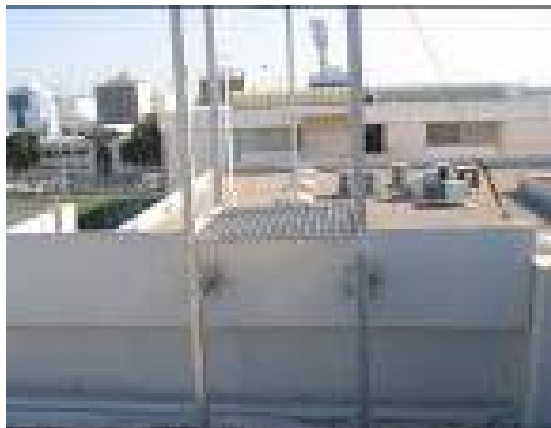
La altura del antepecho sobre la caseta del ascensor es de altura inferior a la reglamentaria.

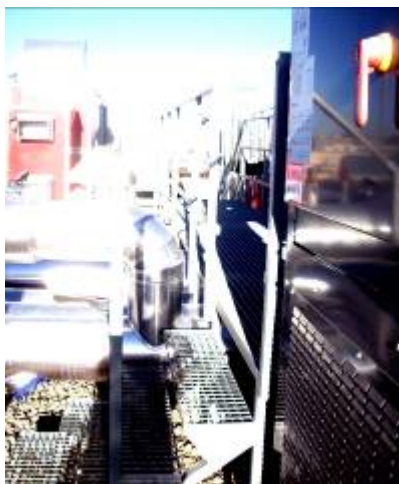
Desde las escaleras de acceso a equipos de climatización al carecer las escaleras de protección mediante barandillas. En ocasiones estas escaleras están próximas al borde de la cubierta.

Escaleras para trabajar en los equipos de climatización deficientemente apoyadas sobre el suelo de la cubierta.

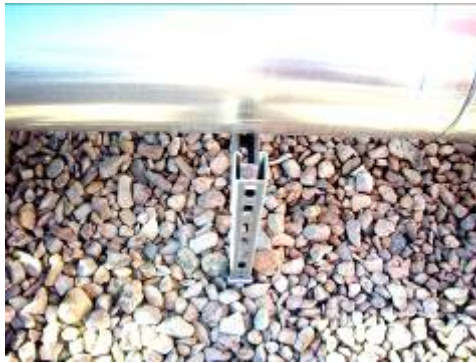
Con terminaciones de las estructuras metálicas de soporte de los conductos de climatización.

Con la parte superior del patinillo principal de la cubierta desde la escalera de acceso.

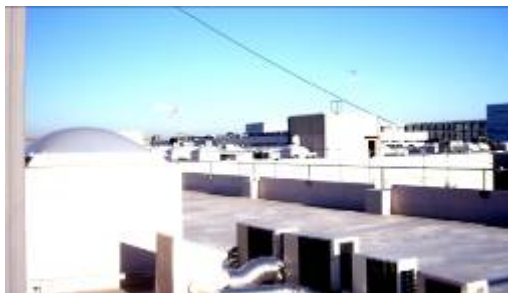
Elevación de la altura del perímetro de la cubierta a 106 cm en cubierta 5C y 129 en cubierta 5D mediante barandilla metálica.

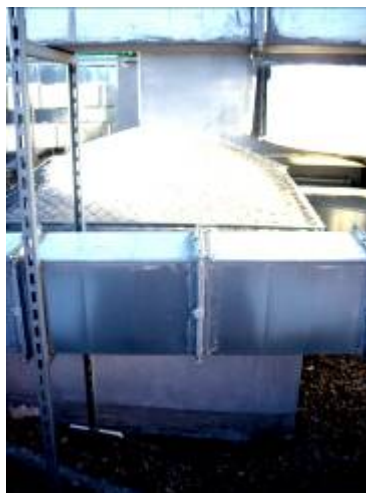
Claraboyas elevadas a 150 cm del nivel de la cubierta. Las claraboyas próximas a equipos de climatización disponen además de protección mediante emparrillado metálico.
