Observaciones: Las cubiertas están comunicadas en estos edificios y con los edificios 3BCGHIJK. El acceso se realiza por una escalera de servicio/escala interior en el edificio 5F.

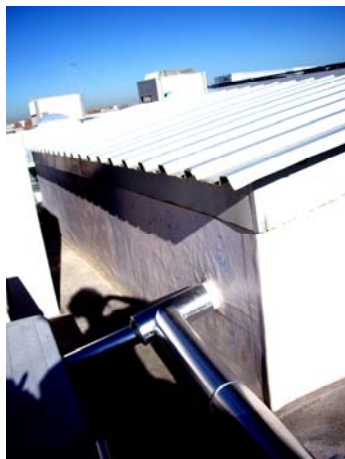
La escalera situada junto equipo climatización de 70 cm de altura carece de protección mediante barandillas. La huella es de 14 cm.

Con la plancha metálica que cubre el patinillo situada a 110 cm.

- Seguir las indicaciones establecidas en el apartado 1.14 del Manual Preventivo y en la Instrucción¹ para trabajo en las cubiertas de los edificios.
- Hasta la adopción de medidas en la escalera/escala de acceso a la cubierta, extremar las precauciones y realizar el ascenso y descenso de frente a la escalera.

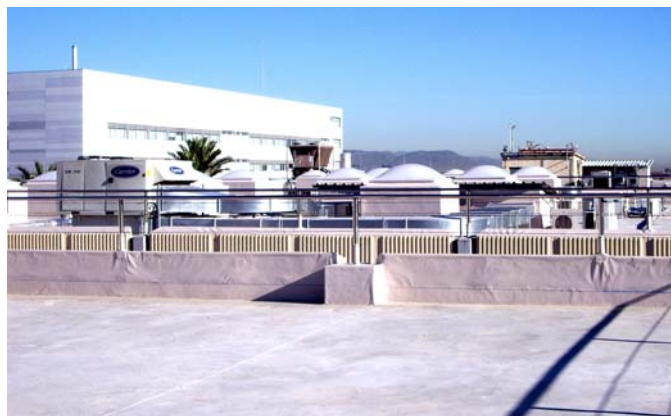
Elevación de la altura de protección perimetral.

Claraboyas elevadas a una altura de 150 cm sobre el nivel de la cubierta.
