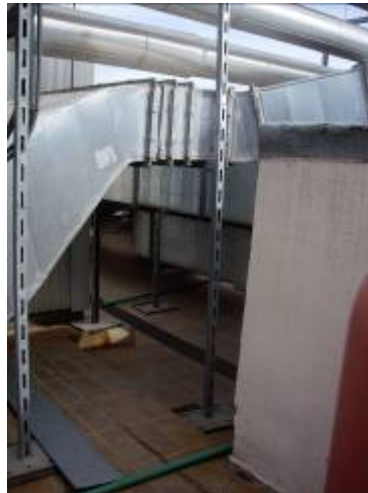
Cubierta superior: Riesgo de golpes debido a la reducida altura en algunos pasillos por conductos cruzando zonas de paso a una altura de 123 cm.

- Hasta la protección de los extremos de las estructuras de sujeción de los conductos existentes en la cubierta superior y demás estructuras metálicas que cruzan zonas de paso, y debido al riesgo de golpes en la cabeza con las esquinas de mismas, los trabajadores deben llevar gorras antigolpes según norma EN812 para proteger la cabeza de golpes o choques con objetos contundentes inmóviles que pueden causar cortes profundos o heridas superficiales.

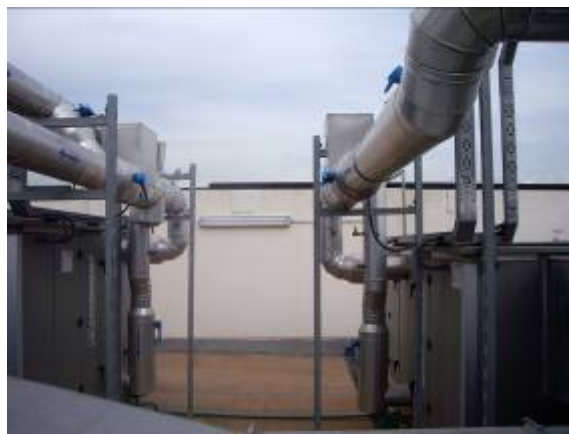
Cubierta superior: protección perimetral de altura superior a 1 metro.

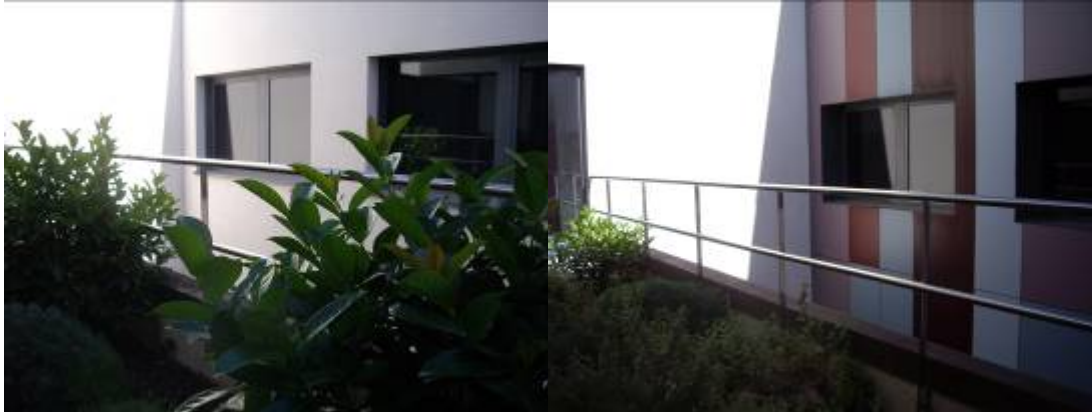
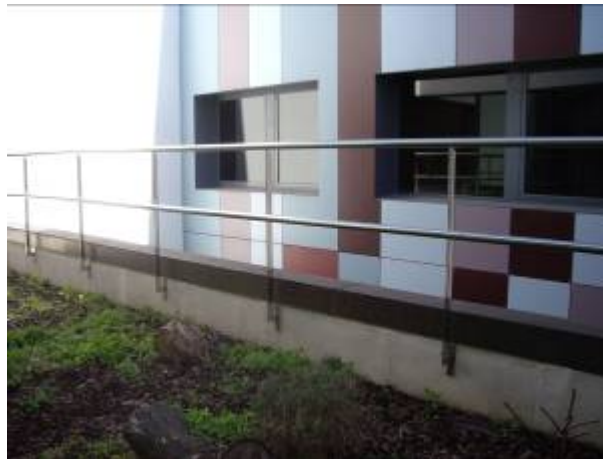
Patios en 3ª planta: protección mediante barandillas de 120 cm de altura, listón intermedio a 80 cm y antepecho de 40 cm.

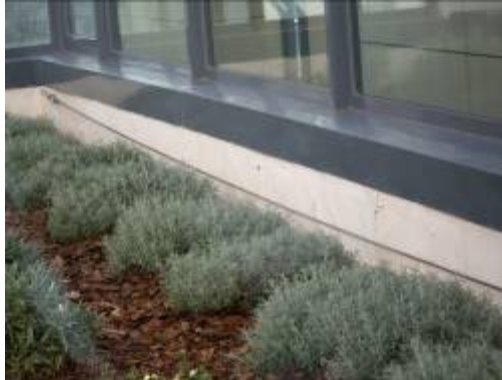
- NO UTILIZAR LOS CABLES DE ACERO EXISTENTES. No están certificados.

- Seguir las indicaciones establecidas en el apartado 1.14 del Manual Preventivo y en la Instrucción¹ para trabajo en la cubierta del edificio.
