Observaciones: El edificio tiene dos cubiertas situadas a distinta altura: cubierta este y cubierta central.

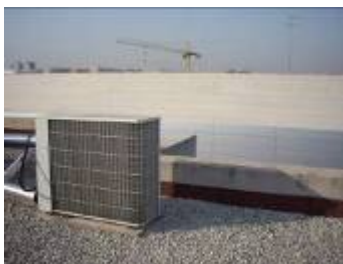
Cubierta central sobre el último piso:

- Antepecho de altura inferior a la reglamentaria. La altura del antepecho existente es tan sólo de 45 cm.

- Únicamente podrán acceder a la cubierta superior, y a los tramos fuera de la zona protegida en la cubierta inferior, el personal autorizado que disponga de los medios de protección necesarios. Respetar la señalización existente.
- Seguir las indicaciones establecidas en la Instrucción¹ para trabajo en las cubiertas del edificio y en el apartado 1.14 del Manual Preventivo (cubiertas).
- Utilizar escaleras para acceder al patinillo.

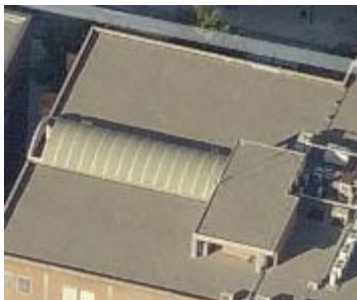
- Existen dos vanos de iluminación de material frágil en la cubierta superior. Uno de los vanos todavía no se ha protegido.

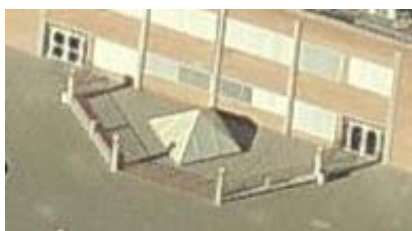
Cubierta este situada a menor altura:

- Trabajos fuera de la zona protegida mediante barandillas
- Vano de iluminación detrás de la barandilla

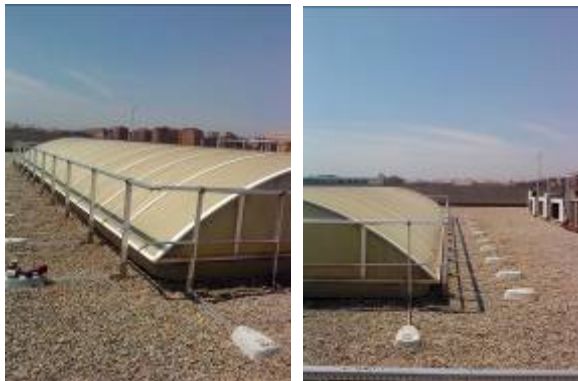
Protección perimetral de un vano de iluminación con barandillas de contrapeso.

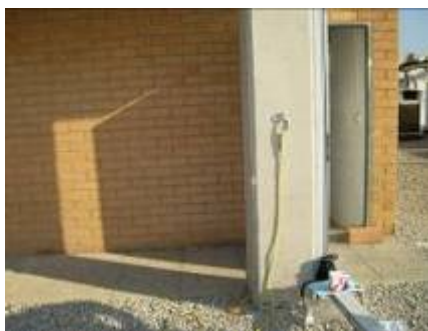
Dispositivos de anclaje estructurales.

Ver en el plano anexo al documento Instrucción para trabajo en cubierta 1G los puntos de la cubierta donde se han instalado dispositivos de protección.
