Observaciones: La cubierta está unida a la cubierta del edificio 4M. Una parte de la cubierta es transitable (tarima de madera). El tramo de cubierta vegetal no es transitable.

**Riesgo de caída a distinto nivel**

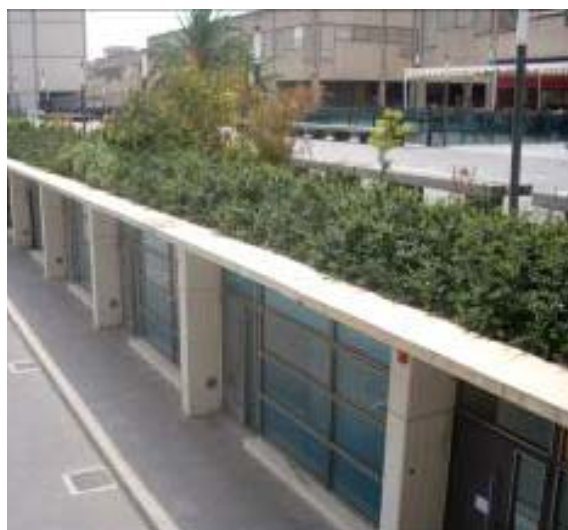
Desde la cubierta vegetal, al carecer de protección perimetral adecuada en el lado abierto hacia el Ágora.

En caso de tener que acceder al tramo de cubierta vegetal, al tratarse de una actuación considerada de especial riesgo, RECUERDE que es obligatorio requerir previamente un permiso de trabajo.

Seguir las indicaciones establecidas en la Instrucción<sup>1</sup> para trabajo en la cubierta del edificio y en el apartado 1.14 del Manual Preventivo
