Observaciones: Las cubiertas están comunicadas en estos edificios. El acceso se realiza por unas escaleras interiores en el edificio 3H. Hay una pasarela que une estas cubiertas con las de los edificios 5F 5H 5J.

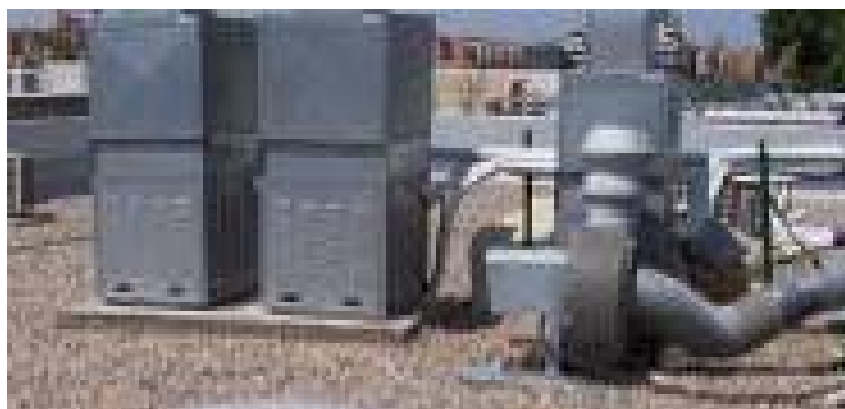
Las claraboyas de material frágil situadas sobre la cubierta se encuentran situadas a escasa altura del nivel del suelo. Claraboyas por edificio: 3B (6); 3C (11); 3H (11); 3J (14) 3K (13).

- En los escalones de las escaleras de acceso a la cubierta el espacio libre de la huella en la dirección de bajada es menor de 15 cm. Los lados abiertos de la escalera de acceso a la cubierta no disponen de listón intermedio.
- En el acceso a la sobrecubierta (parte superior del casetón del ascensor) al faltar protección circundante en la parte superior de la escala y no alcanzar la altura reglamentaria el antepecho de la sobrecubierta.

- Al pasar sobre los conductos, situados a una altura inferior de 1m, que cruzan las cubiertas de los edificios.
- Tirantes de mástiles cruzando zonas de paso.

- Bocas de descarga de los conductos de evacuación de humos/emanaciones provenientes de los laboratorios a la altura de los trabajos de mantenimiento.

- Hasta la adopción de medidas en las escaleras de acceso a las cubiertas, extremar las precauciones y realizar el ascenso y descenso de frente a la escala.
- Seguir las indicaciones establecidas en el apartado 1.14 del Manual Preventivo y en la Instrucción<sup>1</sup> para trabajo en la cubierta del edificio.

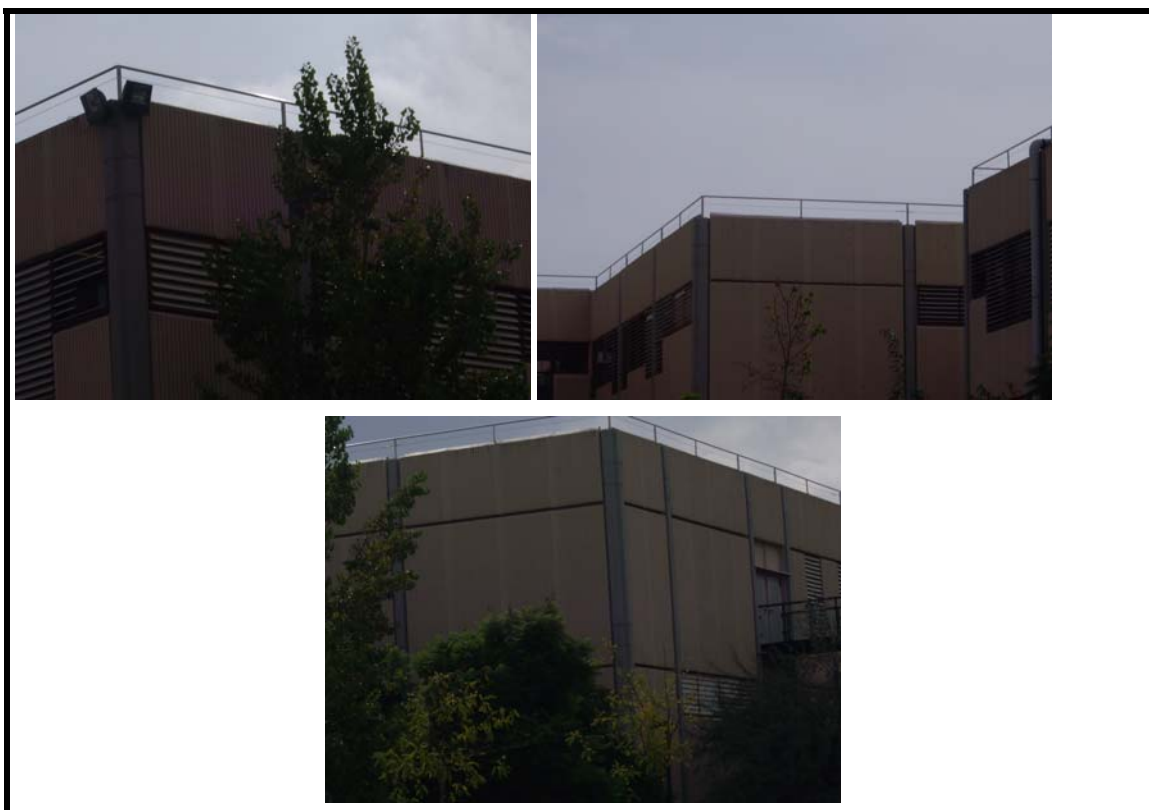
Protección de las claraboyas con mallas metálicas Skymesh Out.

Hay instaladas escaleras para cruzar de un lado a otro de los conductos.

Elevación de la protección perimetral.
