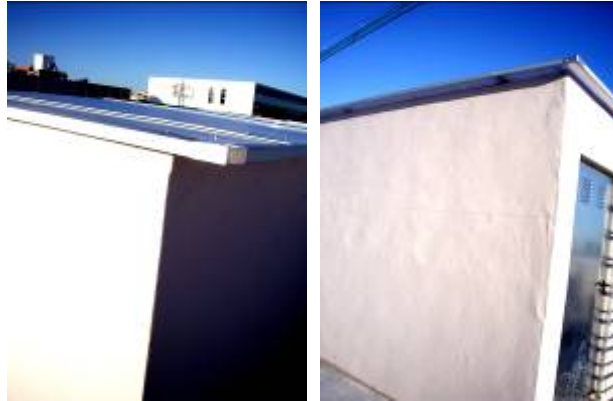
Trabajos por encima o fuera del perímetro protegido de la cubierta.

Trabajos en la parte superior de los casetones situados en la cubierta. La parte superior de los casetones situados sobre las escaleras del edificio es de material frágil (policarbonato).

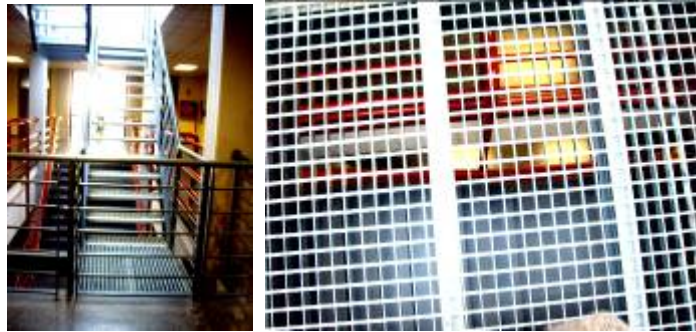
La escalera de trámex de acceso a la cubierta está situada sobre la escalera de uso general del edificio. La abertura de los intersticios es mayor de 8 milímetros (30 mm).

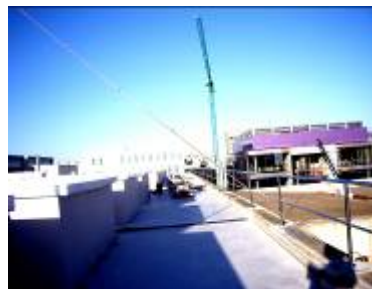
Tirantes de mástiles cruzando zonas de paso.

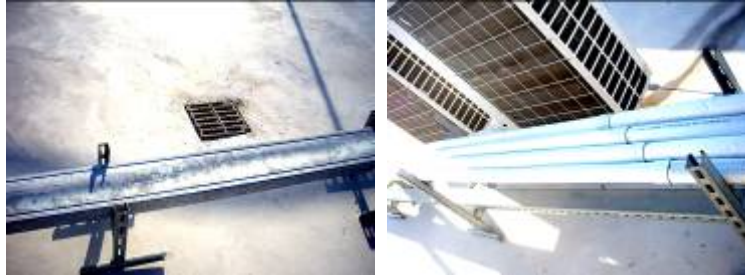
Con las terminaciones sin proteger de las estructuras metálicas de soporte de los conductos

de climatización y bandejas de cables.

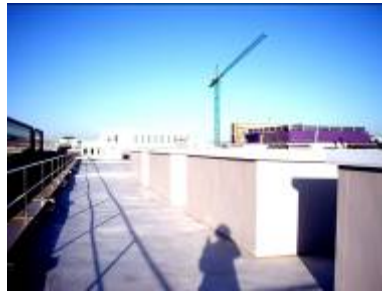
Protección perimetral de 127 cm de altura.

Elevación a 140 cm y superior a 2 metros de altura de los dos casetones con material frágil en la parte superior ubicados sobre las escaleras del edificio. Resto de casetones con chapa metálica en la parte superior elevados a 140 cm sobre el nivel de la cubierta.

Seguir las indicaciones establecidas en el apartado 1.14 del Manual Preventivo y en la Instrucción<sup>1</sup> para trabajo en las cubiertas de los edificios.
