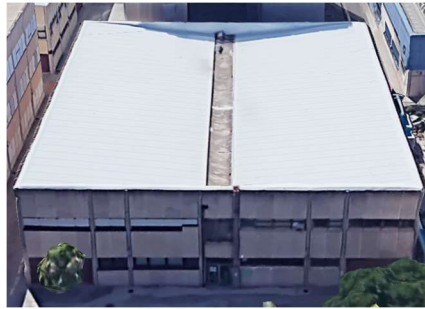
La altura de protección perimetral solo reúne las condiciones de altura adecuada en la parte central de la cubierta, al estar situada en la parte más baja de ésta. La altura del antepecho de protección va reduciéndose hacia los lados hasta no disponer de ningún tipo de protección en los extremos.

La altura del antepecho de protección va reduciéndose hacia los lados hasta no disponer de ningún tipo de protección en los extremos (no se accede a esta zona, excepto en caso de reparación).

No se tiene información acerca de la resistencia de la cubierta de chapa y existe riesgo de caída accidental sobre la misma. Sobre las planchas metálicas no hay pasarelas de circulación. La chapa no es pisable.

- Únicamente podrá acceder a la cubierta el personal autorizado que disponga de los medios de protección necesarios. Respetar la señalización existente.
- Seguir las indicaciones establecidas en el apartado 1.14 del Manual Preventivo y en la Instrucción¹ para trabajo en la cubierta del edificio.

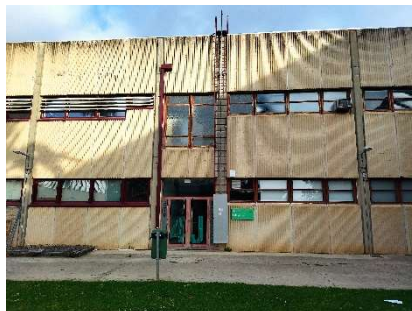
Plataforma de Tramex con barandilla, desde escala a pasarela de hormigón central para salvar la cubierta de chapa metálica.

Dispositivo anticaídas deslizante con bloqueo automático sobre línea de anclaje rígida para las operaciones de ascenso y descenso en escala (carril Faba).

Puerta de acceso clausurada mediante cerradura de seguridad.
