## ACCESO CUBIERTAS BIBLIOTECA

## RIESGO DE CAÍDA A DISTINTO NIVEL

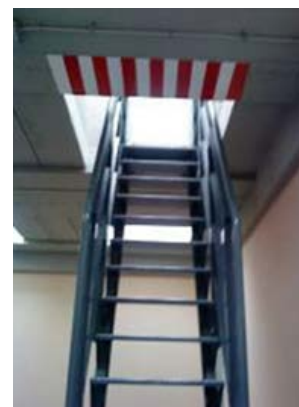
Los escalones de la escalera de acceso a la cubierta oeste desde la escalera de emergencia no cumplen las medidas reglamentarias. El espacio libre de la huella en la dirección de bajada es tan sólo de 12,5 cm. La contrahuella es superior a 20 cm (26 cm).

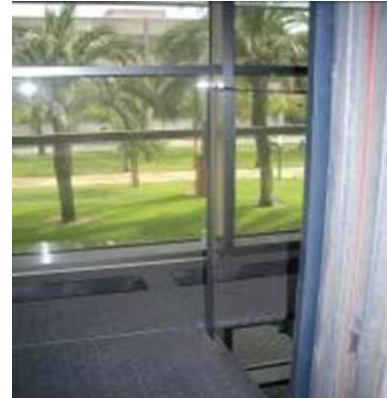
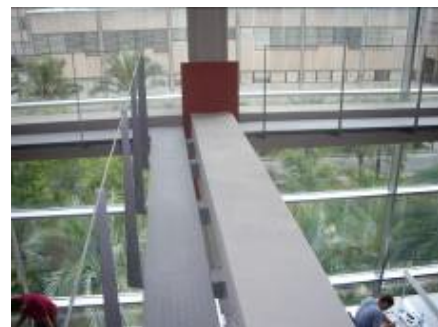
- a) Desde la sala de máquinas se accede a una pasarela en el interior del edificio para la limpieza de cristales y cambiar tubos de luz. :
- La pasarela tiene barandilla de 1 metro de altura pero no dispone de listón intermedio.
  - A ambos lados de la pasarela en el primer tramo junto a la puerta de acceso no hay barandillas de protección.
  - La pasarela es de solo 38 cm de anchura.
- b) En el tercer piso del edificio hay una pasarela con barandilla que carece de listón intermedio. Un tramo además carece también de barandilla.

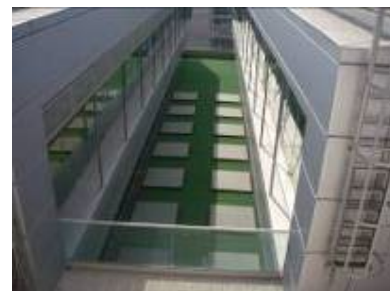
En un patio interior en el tercer piso existen unas barandillas en la parte exterior de las cristaleras que no disponen de listón intermedio.

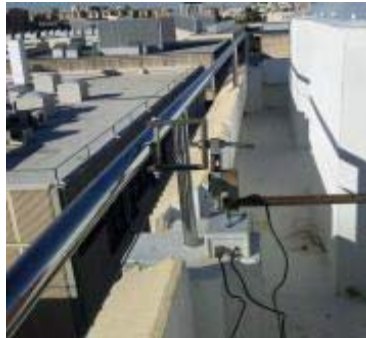
Se ha instalado una barandilla para elevar la altura del perímetro.

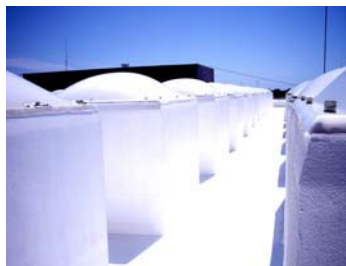
Elevación de todas las claraboyas a 140 cm sobre el nivel de la cubierta.

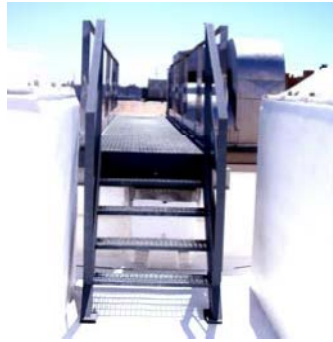
Barandilla, listón intermedio y rodapié en las pasarelas de acceso

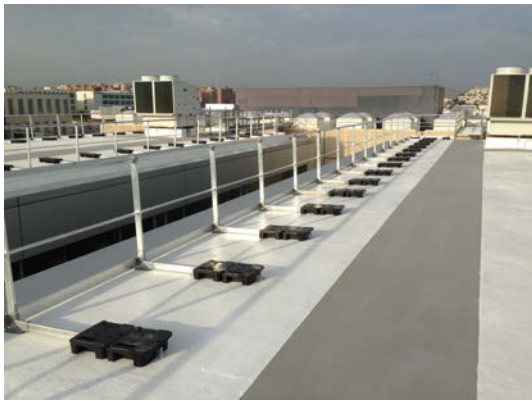
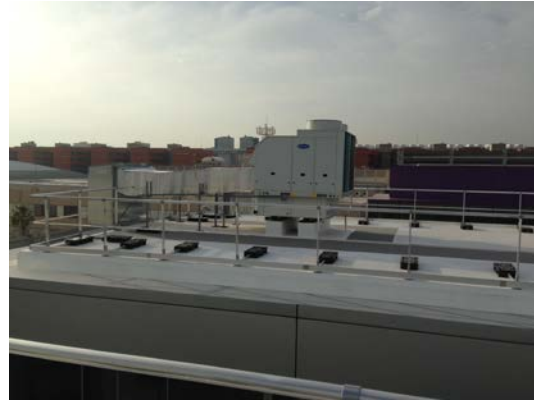
Instalación de 168 m de barandilla recta autoportante según EN 14122-3 a lo largo de todo el perímetro de las dos cubiertas este.

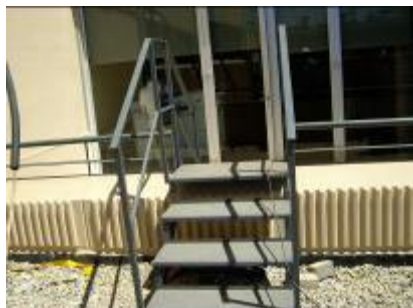
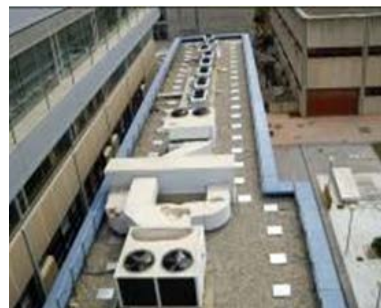
Cubierta sobre el centro de cálculo (acceso desde pasillo fotocopiadoras en Biblioteca 2ª planta):

Barandillas autoportantes en perímetro.
