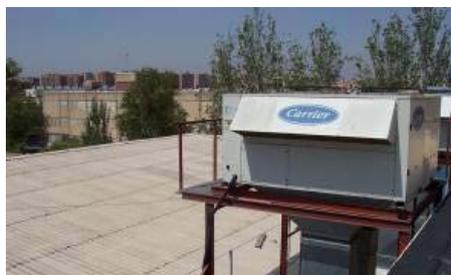
Las pasarelas superiores de acceso a equipos aire acondicionado situadas a más de dos metros de altura sobre la cubierta del ala sur tienen tramos sin proteger adecuadamente. Los tramos con barandilla disponen únicamente del listón superior de la barandilla.

Seguir las indicaciones establecidas en el apartado 1.14 del Manual Preventivo y en la Instrucción¹ para trabajo en las cubiertas de los edificios.

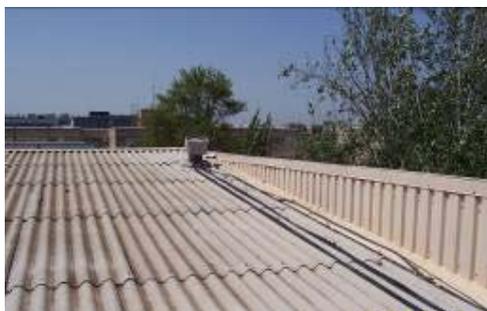
El lado sur de la cubierta es de material frágil (placas de fibrocemento) y el parapeto/antepecho va disminuyendo la altura de protección hacia el lado más elevado de la cubierta hacia el sur, siendo inexistente en el extremo más elevado.

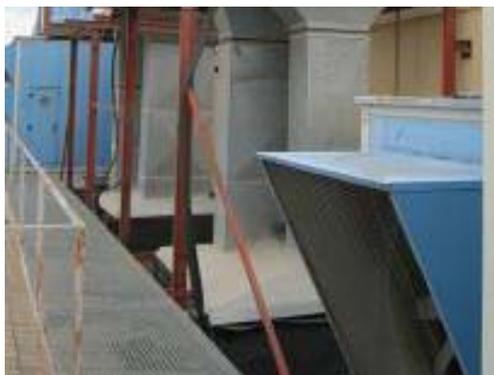
Pasarela de trámex en el ala sur sobre las placas de fibrocemento.
