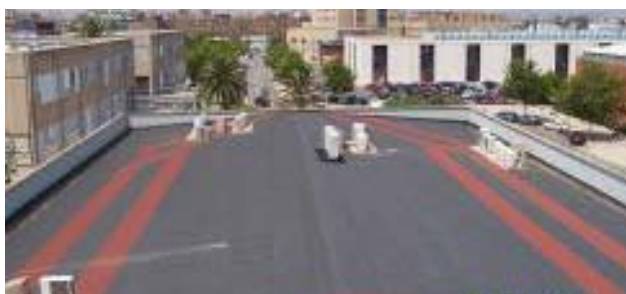
Riesgo de caída a distinto nivel

La protección perimetral es de altura insuficiente en los antepechos este y oeste del edificio. La altura del antepecho de protección va reduciéndose en los lados este y oeste hasta no disponer de ningún tipo de protección en el centro de la cubierta.

Medidas preventivas a adoptar

Únicamente podrán acceder a la cubierta el personal autorizado. Respetar la señalización existente.

Seguir las indicaciones establecidas en el apartado 1.14 del Manual Preventivo y en la Instrucción¹ para trabajo en la cubierta del edificio y naves anexas.
