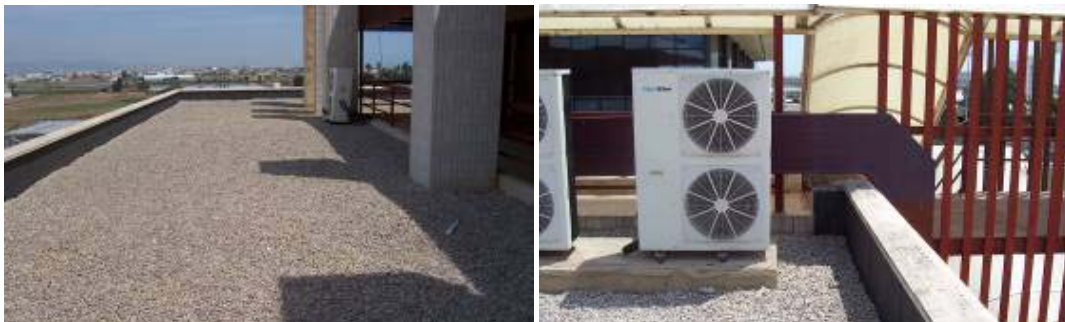
Riesgo de caída a distinto nivel

La protección perimetral es de altura insuficiente en la parte exterior de la cubierta del tercer piso.

No existe protección perimetral en la mayor parte de la cubierta superior (sobre el 4º piso).

Medidas preventivas a adoptar:

Únicamente podrá acceder a la cubierta el personal autorizado que disponga de los medios de protección necesarios. Respetar la señalización existente.

Seguir las indicaciones establecidas en el apartado 1.14 del Manual Preventivo y en la Instrucción¹ para trabajo en las cubiertas de los edificios. Ver en el plano anexo los puntos de la cubierta donde se han instalado dispositivos de protección.

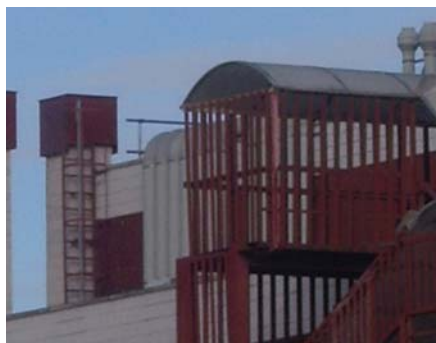
Barandillas autoportantes en un tramo de la cubierta junto a la escala de acceso.

Dispositivo anticaídas deslizante con bloqueo automático sobre línea de anclaje rígida para las operaciones de ascenso y descenso en escala (carril Faba).
