### Riesgo de caída a distinto nivel

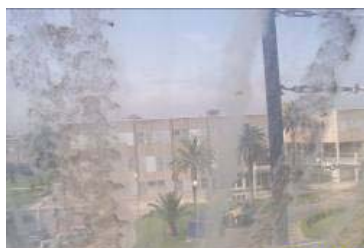
La pasarela exterior situada en el ala sur del edificio no está protegida completamente en el tramo final sureste.

Únicamente podrán acceder a la cubierta el personal autorizado que disponga de los medios de protección necesarios. Respetar la señalización existente.

Seguir las indicaciones establecidas en el apartado 1.14 del Manual Preventivo y en la Instrucción<sup>1</sup> para trabajo en las cubiertas de los edificios. Ver en el plano anexo a la Instrucción de trabajo los puntos de las cubiertas donde se han instalado dispositivos de protección.

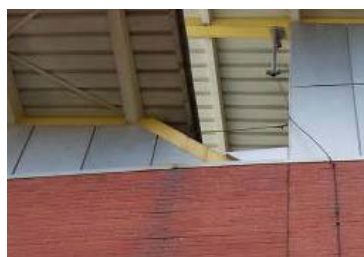
Protección insuficiente del final de la pasarela exterior situada entre las secciones del edificio cruzando de este a oeste. Solo dispone de barandilla, no tiene listón intermedio.
