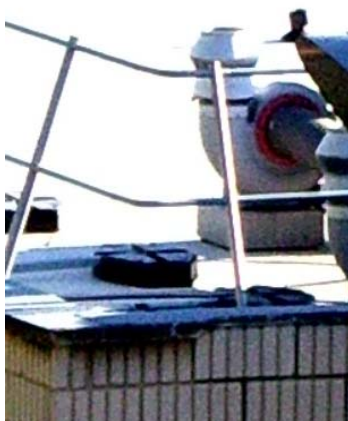
Restos de materiales, conductos, etc. en zonas de paso que pueden provocar un riesgo de caída por tropiezo o resbalón.

Bocas de descarga de los conductos de evacuación de humos/emanaciones provenientes de los laboratorios a la altura de los trabajos de mantenimiento.

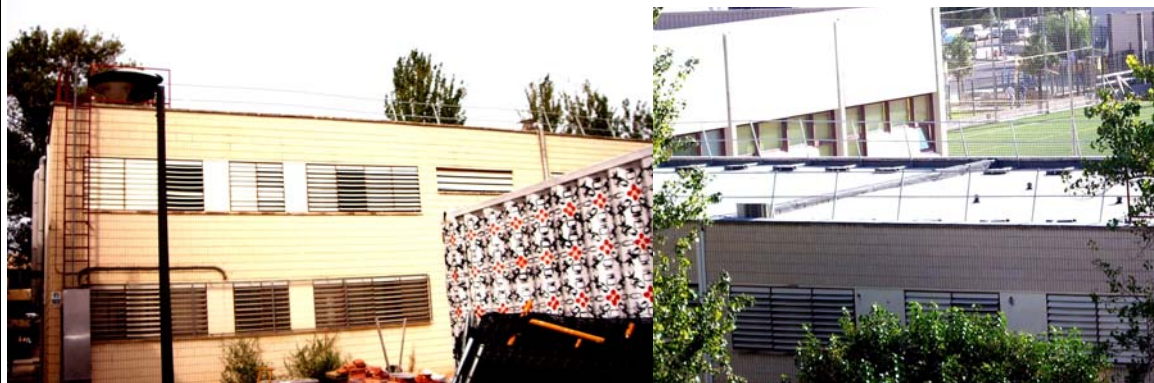
Barandillas autoportantes en perímetro

Dispositivo anticaídas deslizante con bloqueo automático sobre línea de anclaje rígida para las operaciones de ascenso y descenso en escala (carril Faba).

Acceso restringido a escala (puerta metálica con candado).

- Únicamente podrán acceder a la cubierta el personal autorizado. Respetar la señalización existente.
- Seguir las indicaciones establecidas en el apartado 1.14 del Manual Preventivo y en la Instrucción<sup>1</sup> para trabajo en la cubierta del edificio y naves anexas.
