Observaciones:

Riesgo de caída a distinto nivel

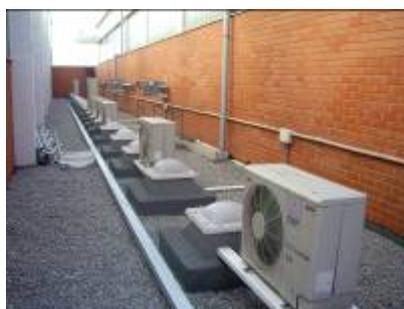
Cubierta transitable: Las claraboyas situadas sobre la cubierta transitable no disponen de protección perimetral mediante barandillas o similar. Las claraboyas se encuentran ligeramente elevadas sobre la cubierta (30-40 cm). Las dimensiones de las claraboyas son 54 x 54.

Seguir las indicaciones establecidas en la Instrucción¹ para trabajo en la cubierta del edificio y en el apartado 1.14 del Manual Preventivo.

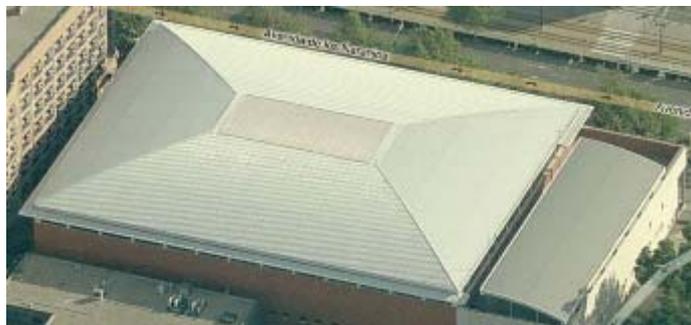
Trabajos en cubiertas no accesibles (cubierta superior sobre la pista del pabellón y casetón en la cubierta transitable). Estas cubiertas carecen de protección perimetral. La parte central de cubierta sobre la pista del pabellón es de material frágil.

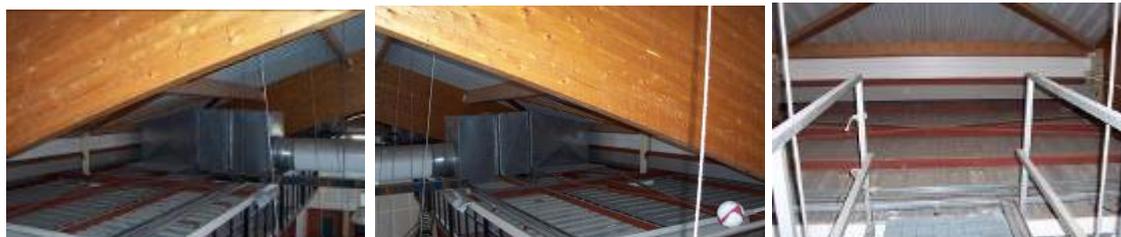
En el interior del pabellón hay unas pasarelas cruzando sobre el pabellón. El final de la pasarela central hacia la fachada sur no se encuentra cerrado. Junto a la fachada sur la pasarela central sobre el pabellón termina en otra pasarela que carece de protección perimetral, estando ubicados unos equipos de ventilación sobre ésta.

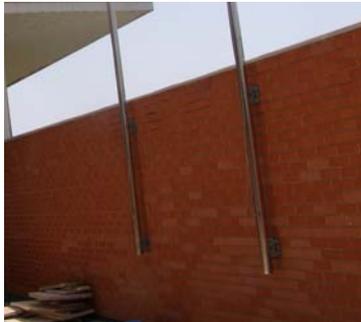
Cubierta transitable: Antepecho de altura superior a 115 cm.
