Observaciones: El edificio tiene cuatro cubiertas: una central en quinta planta, dos a menor altura con acceso desde la tercera planta y una pequeña con acceso desde la ventana de un despacho en la segunda planta.

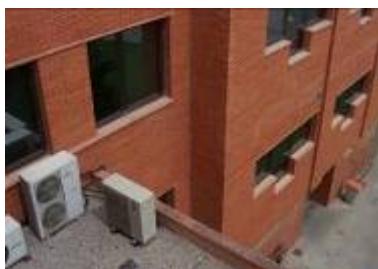
En el segundo piso hay una cubierta de menor tamaño donde hay ubicado un equipo de climatización a la que se accede a través de la ventana de un despacho que no dispone de protección perimetral.

Seguir las indicaciones establecidas en la Instrucción<sup>1</sup> para trabajo en la cubierta del edificio y en el apartado 1.14 del Manual Preventivo

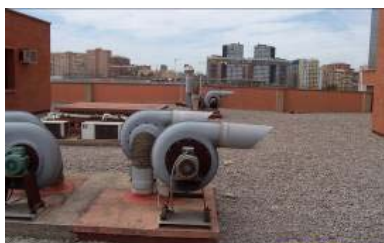
Bocas de descarga de los conductos de evacuación de humos/emanaciones provenientes de los laboratorios a la altura de los trabajos de mantenimiento en las cubiertas de la tercera y quinta planta.

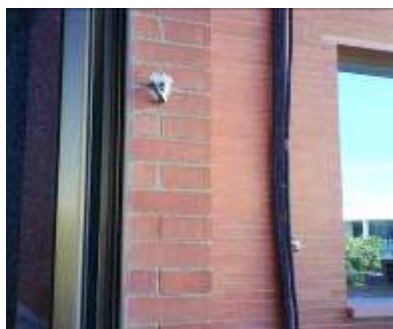
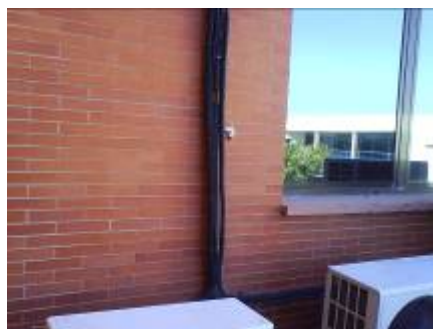
Dispositivos de anclaje fijos en la cubierta en 2ª planta con acceso desde ventana de despacho

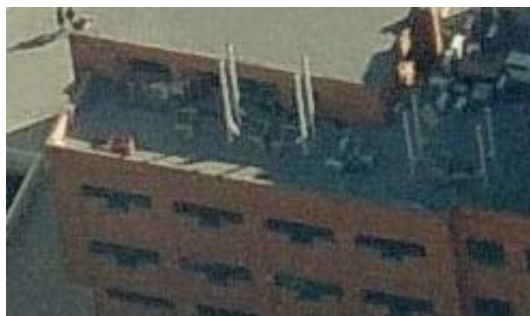
Elevación de algunas bocas de descarga de los conductos de evacuación de humos/emanaciones provenientes de los laboratorios en planta 3ª
