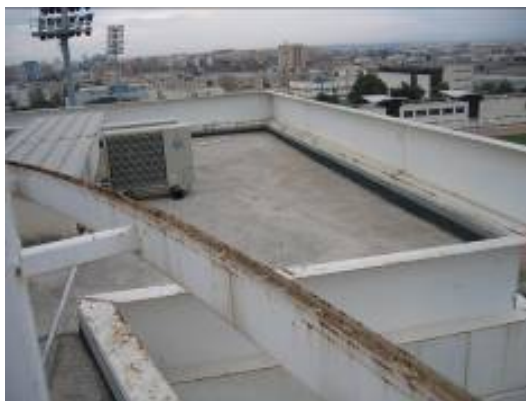
Riesgo de caída a distinto nivel

El perímetro exterior de la cubierta (fuera de la estructura metálica circular) no está protegido adecuadamente: el antepecho es de altura inferior a la reglamentaria, existiendo a ambos lados del edificio zonas sin ninguna protección.

Trabajos sobre la sobrecubierta (caseta), al carecer de protección perimetral.

La cubierta tiene una estructura metálica circular que delimita el perímetro interior protegido.

Seguir las indicaciones establecidas en la Instrucción¹ para trabajo en la cubierta del edificio y en el apartado 1.14 del Manual Preventivo.
