Observaciones: En la cubierta hay una escalera de caracol para acceder a la caseta de ascensores situada en el piso superior.

Riesgo de caída a distinto nivel

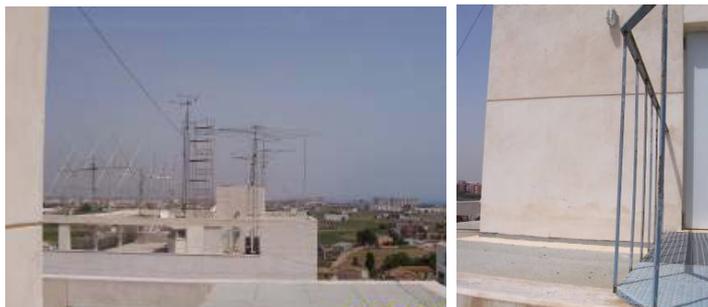
Trabajos en las zonas fuera del perímetro protegido y en las sobrecubiertas (cubiertas sobre casetas de ascensores, pasarelas, etc.).

Seguir las indicaciones establecidas en la Instrucción¹ para trabajo en la cubierta del edificio y en el apartado 1.14 del Manual Preventivo.

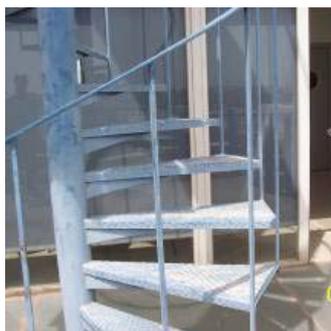
La separación entre las barras verticales en la barandilla de la escalera es mayor de 15 cm. La escalera no dispone de listón intermedio.
