Observaciones: El acceso se realiza a través de una escala en el exterior del edificio. Cubierta de panel de sándwich.

Riesgo de caída a distinto nivel

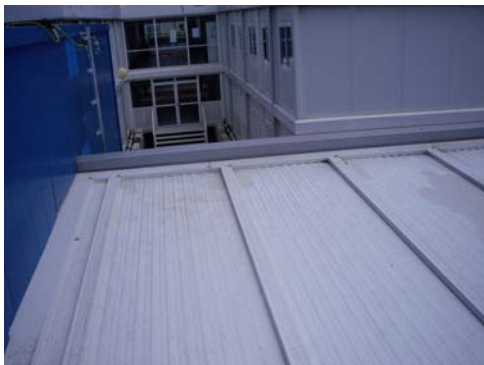
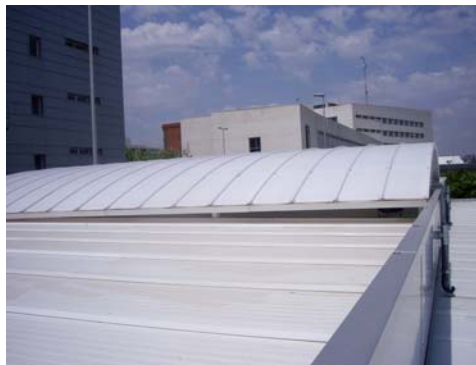
La cubierta carece de protección perimetral.

Vano de iluminación de material frágil.

Únicamente podrán acceder a la cubierta el personal autorizado que disponga de los medios de protección necesarios. Respetar la señalización existente.

Seguir las indicaciones establecidas en el apartado 1.14 del Manual Preventivo y en la Instrucción¹ para trabajo en la cubierta del edificio.
