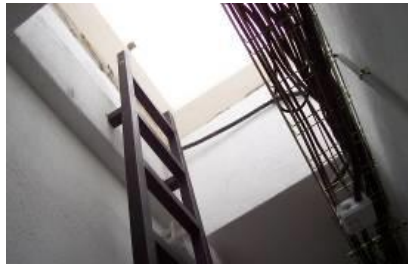
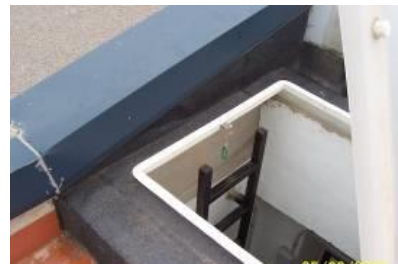
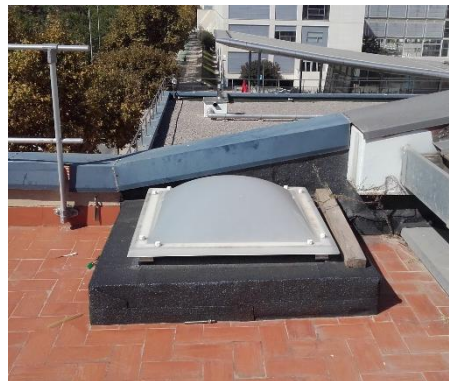
La escala situada en el ala este está ubicada en una sala de reducidas dimensiones, no cumpliendo los requisitos reglamentarios establecidos en el R.D. 486/97 sobre Lugares de Trabajo:

- Espacio libre entre el frente de los escalones y la pared posterior es menor de 75 cm.
- Espacio libre entre la parte posterior de los escalones y la pared es menor de 16 cm.
- Las escalas ala este y oeste tienen como trampilla de acceso a la cubierta una claraboya. No disponen de barandilla o lateral de prolongación de 1 metro desde el último peldaño. Tampoco dispone de apoyos para sujeción desde el último peldaño.

Las claraboyas de material frágil utilizadas como trampillas para el acceso a la cubierta desde ambos lados (este y oeste) carecen de protección. Las claraboyas están situadas junto al borde perimetral de altura insuficiente. La barandilla no cubre la zona de desembarco.

Seguir las indicaciones establecidas en el apartado 1.14 del Manual Preventivo y en la Instrucción<sup>1</sup> para trabajo en la cubierta del edificio.

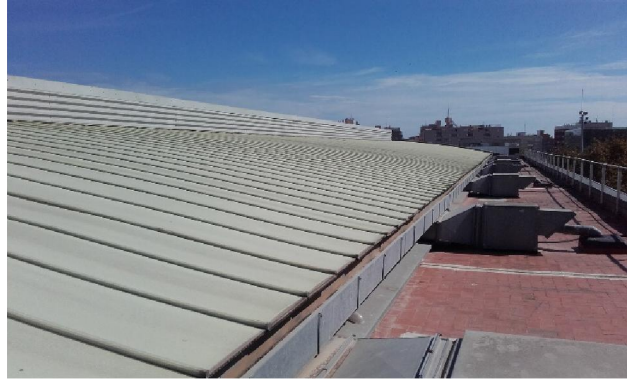
La parte de la cubierta superior sobre la pista de trinquet (ala este) es de material frágil.

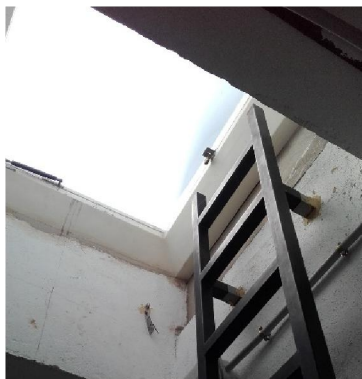
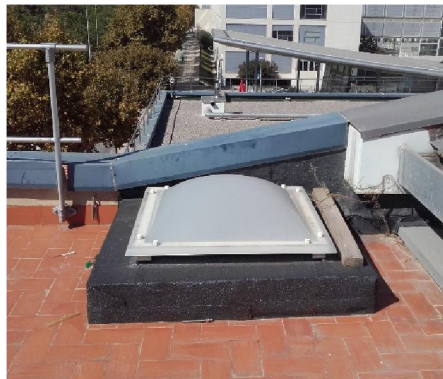
El sistema de apertura de las claraboyas no dispone de retención al abrirlas, por lo que caen por su propio peso a la posición de cierre pudiendo golpear la cabeza o las manos del trabajador.

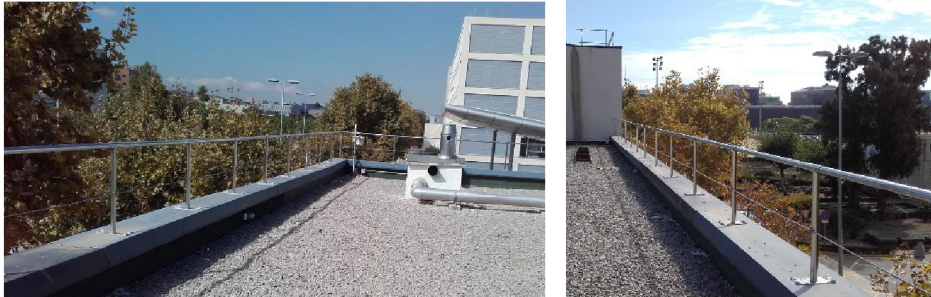
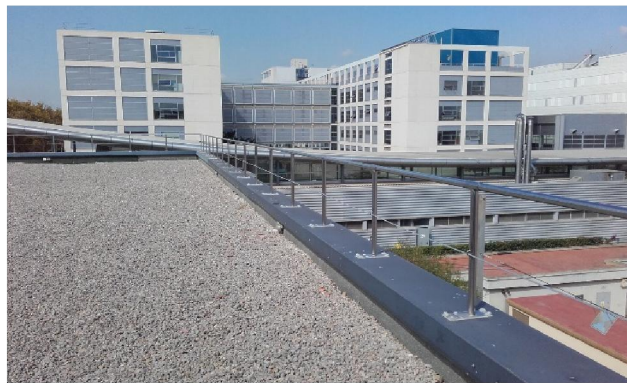
En ala oeste existe protección perimetral con antepecho de altura 35 cm, cable de acero intermedio a 75 cm y pasamanos a 110 cm.

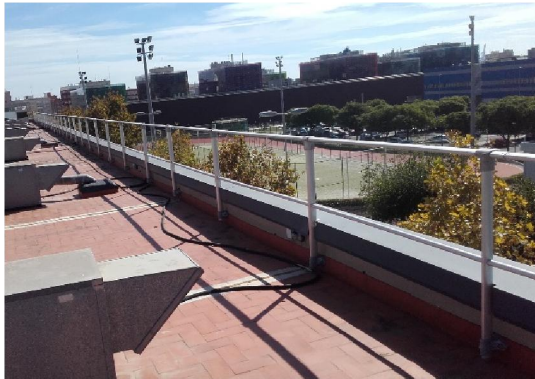
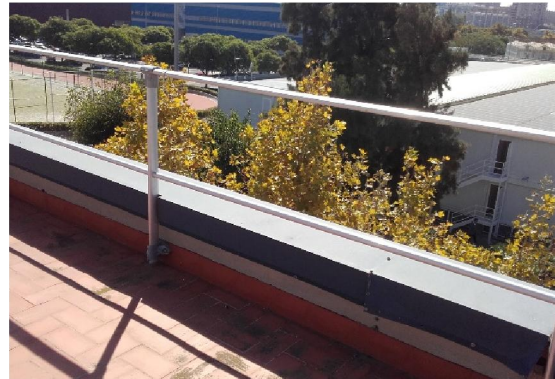
En ala este existe protección perimetral con antepecho de altura 35 cm, cable de acero intermedio a 75 cm y pasamanos a 110 cm.

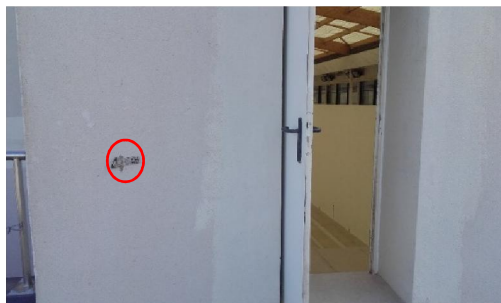
Dispositivo de anclaje fijo junto a la salida a la cubierta del ala este. Ver en el plano anexo a la Instrucción de trabajo los puntos donde se han instalado dispositivos de protección.

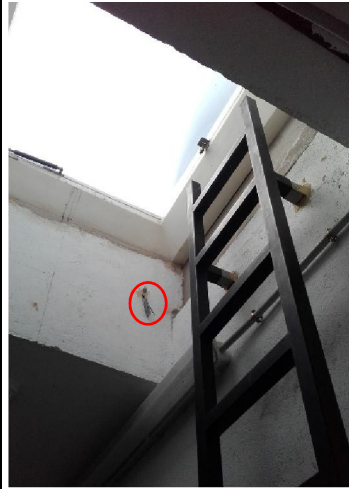
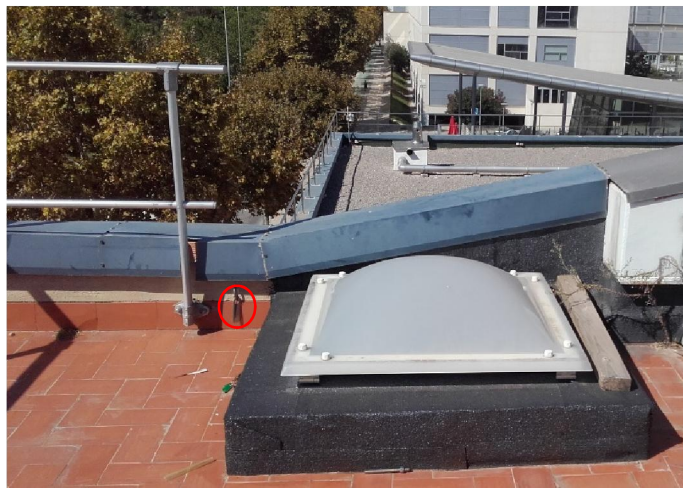
Dispositivos de anclaje fijo junto a las salidas a la cubierta del ala oeste. Ver en el plano anexo a la Instrucción de trabajo los puntos donde se han instalado dispositivos de protección.
