Observaciones: Existen dos cubiertas en el edificio con accesos independientes desde el interior del edificio y una sobrecubierta central que separa las dos cubiertas.

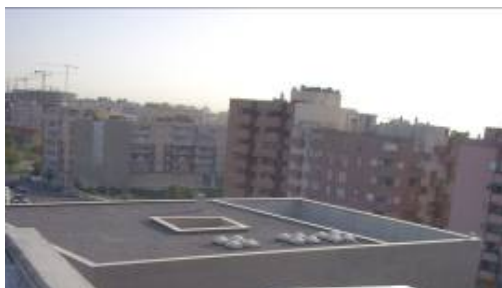
Trabajos en las sobrecubiertas (casetas en las cubiertas y cubierta central de separación de ambas cubiertas) al carecer de protección perimetral, y por claraboyas de material frágil sin proteger en la sobrecubierta central.

Seguir las indicaciones establecidas en el apartado 1.14 del Manual Preventivo y en la Instrucción<sup>1</sup> para trabajo en las cubiertas del edificio.

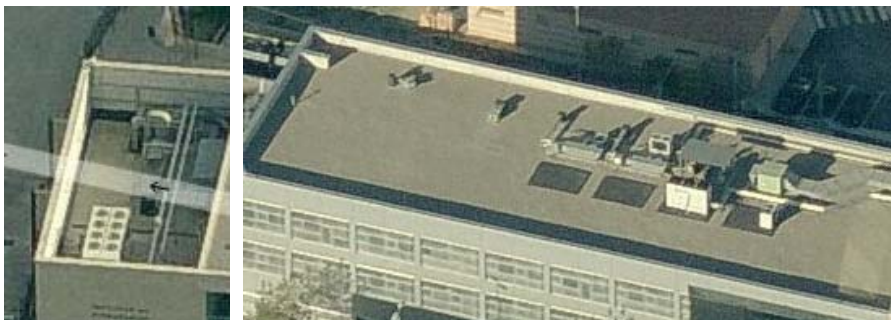
Protección perimetral en las dos cubiertas con acceso directo desde el interior del edificio.
