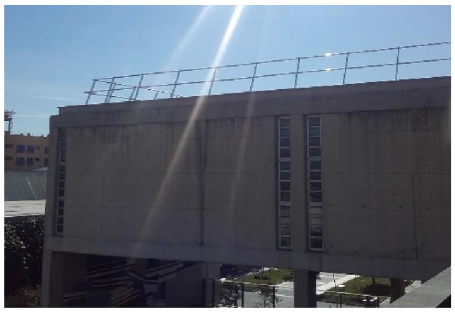
Cubierta superior:

- Trabajos por encima o fuera del perímetro protegido: trabajos sobre máquinas, etc.

Todo el perímetro de la cubierta superior está protegido mediante barandilla autoportante.
