GALERÍA DE SERVICIOS

1. IDENTIFICACIÓN DE RIESGOS/MEDIDAS PREVENTIVAS

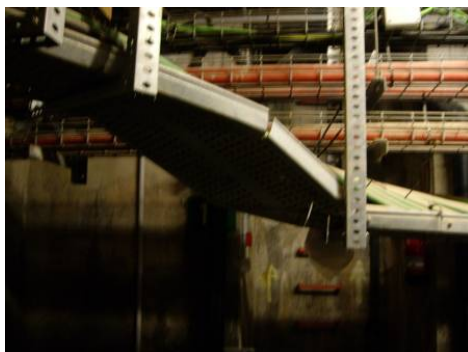
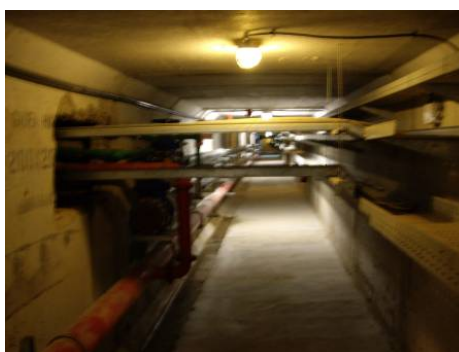
Golpes y cortes con las estructuras metálicas (salientes de soportes de bandejas, tuberías, bandejas cruzando zonas de paso)

Golpes con el techo (en algunos tramos la altura a la que se sitúa el techo disminuye desde 1.92 m hasta 1.67 m)

- Caminar por el centro de los pasillos, para evitar golpes con los soportes de bandejas.
- Hasta la protección de los extremos de las escuadras existentes en la galería de servicios que no quedan cubiertas con bandejas y demás estructuras metálicas que cruzan zonas de paso, y debido al riesgo de golpes en la cabeza con las esquinas de mismas, los trabajadores deben llevar gorras antigolpes según norma EN812 para proteger la cabeza de golpes o choques con objetos contundentes inmóviles que pueden causar cortes profundos o heridas superficiales.

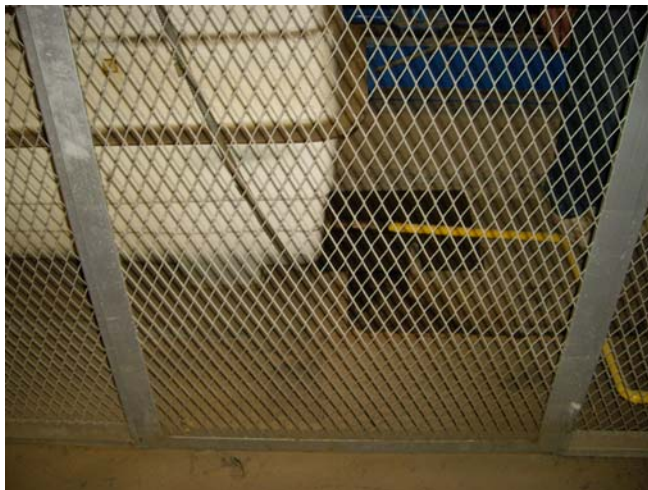
Riesgo eléctrico derivado de las instalaciones eléctricas presentes en la galería (cableado de alta y baja tensión, grupo electrógeno, centro de transformación)

- No manipular los cables si no es personal autorizado.
- El acceso a los recintos de servicio eléctrico está reservado a los trabajadores cualificados o autorizados R.D. 614/2001. Para el resto del personal el acceso sólo está permitido si se cumple una doble condición:
 - Que hayan recibido la información previa sobre los riesgos existentes y las precauciones que es preciso adoptar antes y durante el acceso.
 - Que estén permanentemente bajo la vigilancia de algún trabajador cualificado o autorizado.
- No acceder a las celdas de los transformadores.
- No abrir los armarios y demás envolventes de material eléctrico.
- No utilizar utensilios con mangos largos que pudieran alcanzar el interior de las celdas.
- No derramar o mojar el suelo con agua.
- Prohibido utilizar como zona de almacenamiento.
- No acceder a la galería de servicios en días de fuerte lluvia con riesgo de inundaciones.

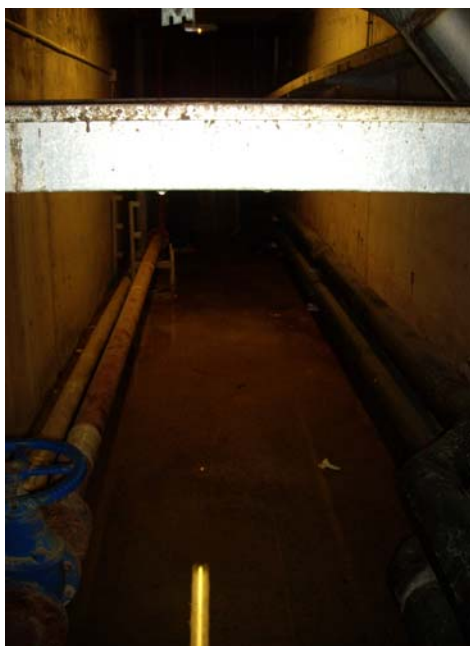
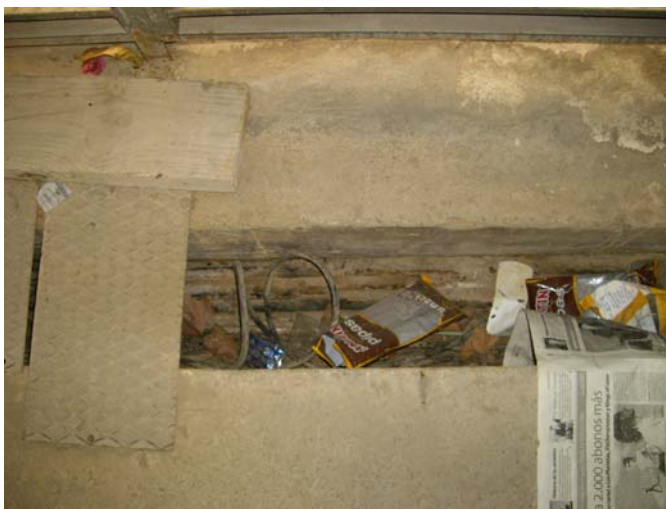
Caída de personas al mismo nivel (rampas pronunciadas sin pasamanos, barandillas sin listón intermedio, tropiezo o resbalón causado por zonas encharcadas, resto de materiales sin recoger, pavimento deteriorado, tramos sin cubrir completamente con rejilla metálica especialmente en puntos de confluencia de varios pasillos, etc.)

- Utilizar calzado con suela antideslizante. Extremar las precauciones en las zonas encharcadas.
- Evitar acceder a la galería de servicios desde los accesos con pendiente pronunciada.
- La instalación de cables, conductos, etc. debe realizarse evitando que crucen zonas de paso. Cuando no sea posible, se deberán proteger y señalizar para evitar riesgos de golpes o caída. Extremar las precauciones al transitar por estas zonas.
- Recoger los restos de materiales, herramientas, etc. al terminar los trabajos. No dejar abandonados en la galería de servicios.

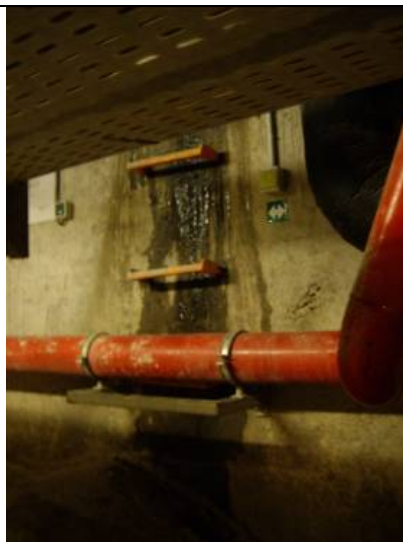
Acceso a salida dificultado por presencia de tubería.

El acceso a algunas salidas de emergencia se encuentra dificultado por diferentes obstáculos, como pueden ser: bandejas de cableado cruzando a una altura aproximada de 130 cm; bordillos; tuberías; altura excesiva al primer escalón (superior a 1 metro); patés deteriorados; abertura superior muy estrecha (salida 47); salidas no practicables: 11, 14, salida de acceso al edificio de deportes (7C), 49; salidas 41, 42, 43, 44 y 45, debido a la dificultad que presenta el acceso a las mismas; salida anulada (48); los recorridos desde el acceso a los edificios 7A, 7D, 7F y 7G, hasta un lugar seguro fuera del edificio no permanecen abiertos o con posibilidad de apertura de forma permanente.

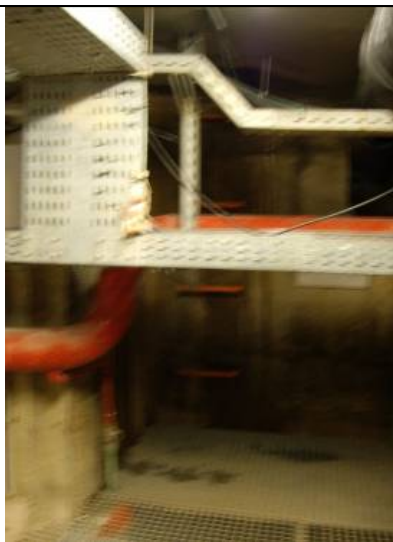
Acceso a salida dificultado por presencia de bandeja y tubería.
