Observaciones: Las cubiertas de estos edificios están comunicadas. El acceso se realiza por una escalera situada en la 2ª planta del edificio 4H.

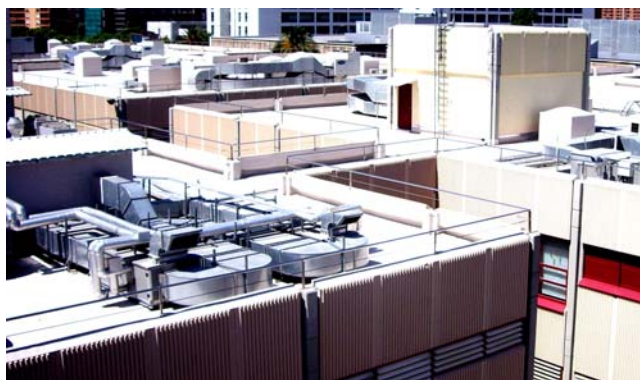
Trabajos en las sobrecubiertas (cubiertas sobre la caseta de ascensor). La protección perimetral es inferior a lo establecido reglamentariamente.

Medidas preventivas adoptadas:

Elevación de la protección perimetral

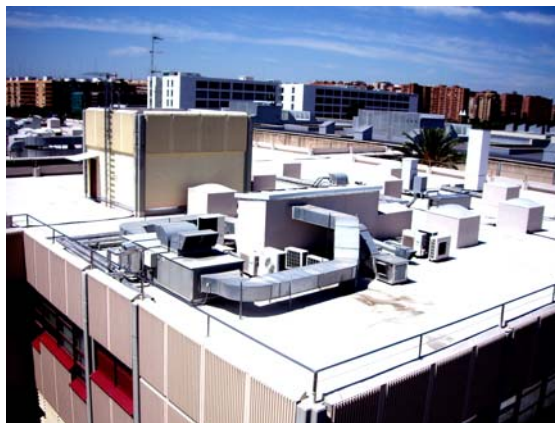
Medidas preventivas adoptadas:

Claraboyas elevadas por encima de 110 cm sobre el nivel de la cubierta.

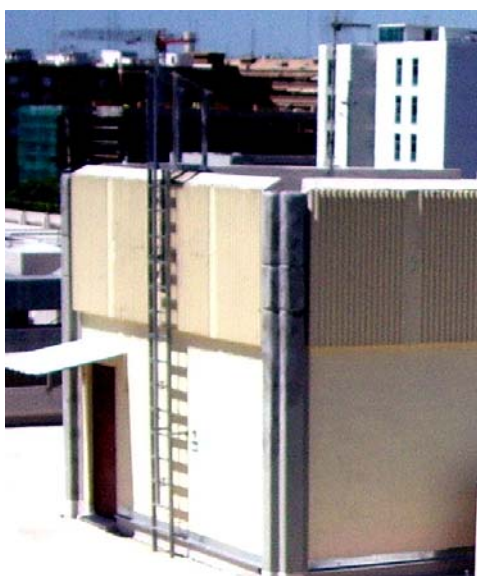
El acceso a la cubierta a través de la escalera situada en el edificio 4H no cumple las medidas reglamentarias. El espacio libre de la huella en la dirección de bajada es menor de 15 cm, los lados abiertos de las escaleras no disponen de listón intermedio.

Dispositivo anticaídas deslizante con bloqueo automático sobre línea de anclaje rígida para las operaciones de ascenso y descenso en escala (carril Faba) en casetón.

- No utilizar las escaleras de trámex que se encuentren próximas al borde perimetral (inferior a 3 metros de distancia) y/o próximas a las claraboyas.
- Seguir las indicaciones establecidas en el apartado 1.14 del Manual Preventivo y en la Instrucción¹ para trabajo en las cubiertas de los edificios.
- Hasta la adopción de medidas en la escalera de acceso a la cubierta, extremar las precauciones y realizar el ascenso y descenso de frente a la escalera.
