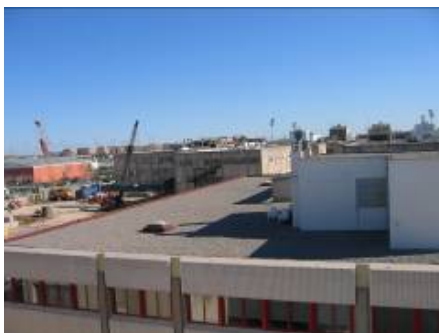
- Protección perimetral de altura insuficiente en todo el perímetro de la cubierta, (20 cm.) de altura del antepecho.

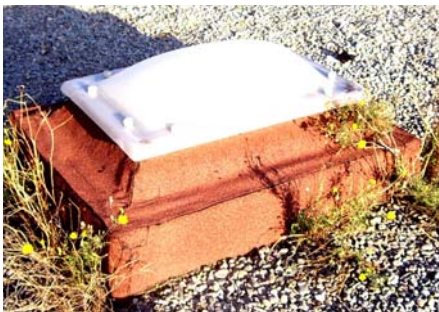
- Dos claraboyas (68 x 40 cm) sin proteger situadas a nivel del suelo.

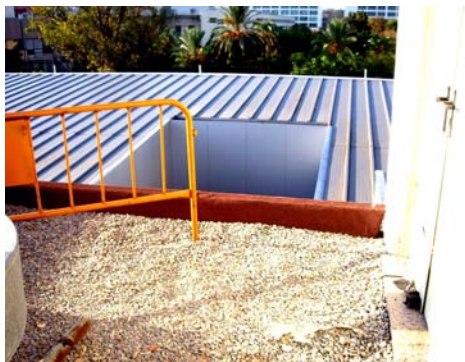
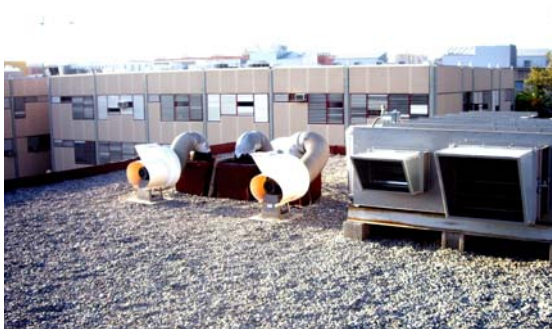
- La parte superior del casetón no dispone de protección perimetral.
- Se ha delimitado mediante vallado el paso desde la puerta de acceso hasta la ubicación de los motores de extracción de los laboratorios. El vallado no delimita toda la zona de riesgo.

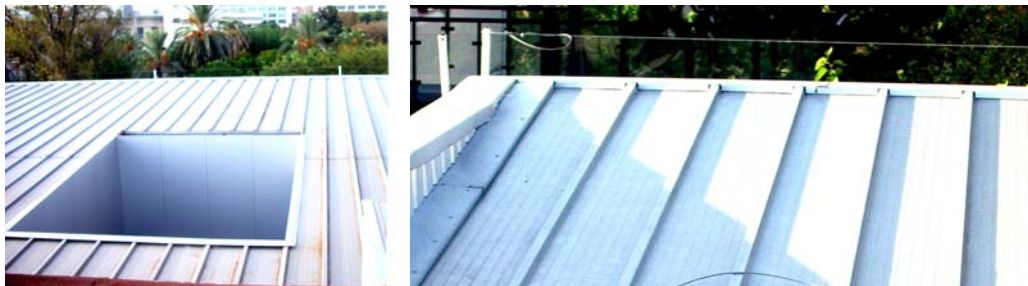
Cubierta no transitable. La cubierta carece de protección en el perímetro exterior y hacia los patios interiores. Los cables de acero existentes en la cubierta NO ESTÁN CERTIFICADOS.

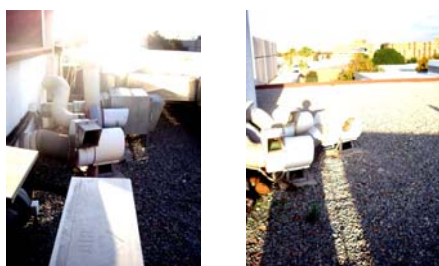
Boca de descarga de los conductos de evacuación de humos/emanaciones provenientes de los laboratorios situados a la altura de los trabajos de mantenimiento.
