Observaciones: La cubierta tiene dos accesos independientes a cada lado de la cubierta: a través de un ascensor y por las escaleras.

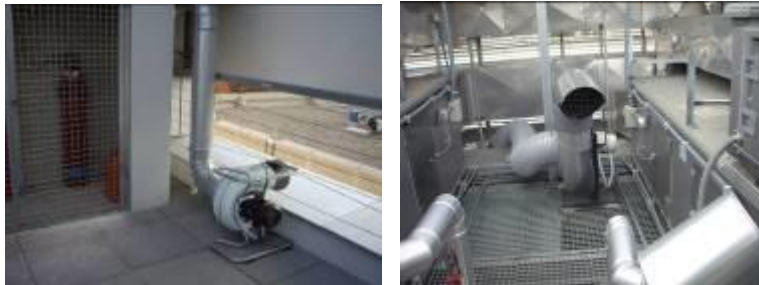
Exposición a sustancias químicas peligrosas

Bocas de descarga de los conductos de evacuación de humos/emanaciones provenientes de los laboratorios a la altura de los trabajos de mantenimiento en la cubierta.

- Utilizar guantes de protecci3n mecánica para los trabajos en zonas pr3ximas a las puertas de los equipos de climatizaci3n o a v3lvulas hasta su protecci3n.
- Si es necesario acceder a los equipos de climatizaci3n que carecen de pantalla de protecci3n se deberá desconectar el equipo de forma previa.
- No se deberá acceder a las puertas donde se encuentra el embarrado de los cuadros el3ctricos hasta que se encuentre totalmente protegido.
- Prohibido fumar o encender llama en las proximidades de la caseta de gases.
- Respetar la seńalizaci3n existente (Seńalizaci3n indicaciones de uso en tramos con barandillas autoportantes, etc.).

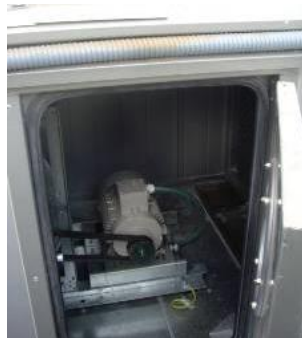
Riesgo de atrapamiento, altas temperaturas y contacto eléctrico en equipos de climatización

Algunos equipos de climatización carecen de pantalla de protección que impida el acceso a partes de las máquinas con riesgo de exposición por atrapamiento, altas temperaturas y contacto eléctrico.

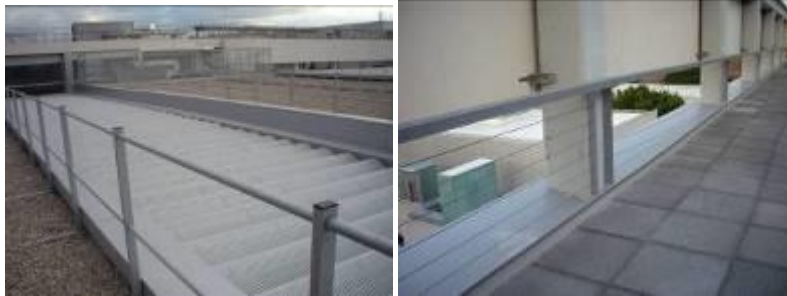
En algunos tramos de la cubierta la protecci3n perimetral consta de una barandilla de hierro y list3n intermedio mediante cable de acero. En otros tramos se han instalado barandillas de contrapeso o autoportante Tráctel compuesta de listones horizontales y postes de 1,10 m de acero galvanizado apoyados en bases de hormig3n.

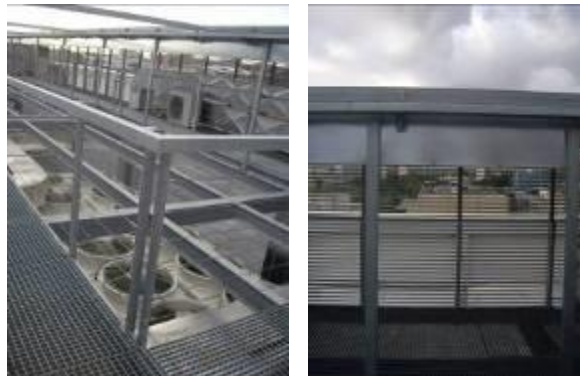
En la cubierta sobre el tramo superior como protecci3n perimetral se ha instalado una barandilla de hierro, sin list3n intermedio. Detrás de la barandilla, en los tramos exteriores se han instalado paneles de aluminio, mientras que en los tramos interiores se ha instalado barandilla de hierro con list3n intermedio mediante cables de acero.
