Observaciones: El acceso a la cubierta se realiza a través del cuarto de limpieza en la primera planta. La cubierta está dividida en 2 cubiertas centrales, una cubierta sur y una norte.

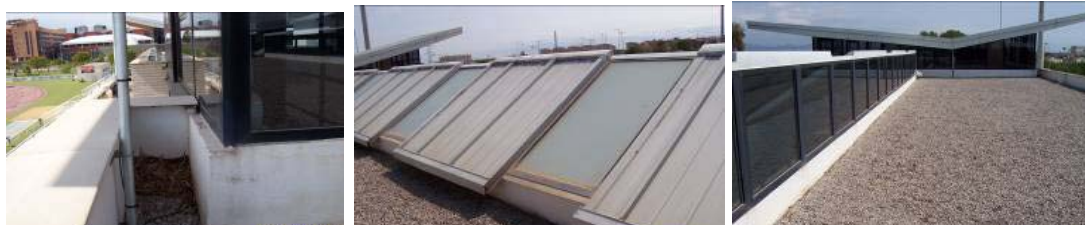
#### Cubiertas centrales:

Los antepechos de protección de las cubiertas centrales son de altura menor a la establecida reglamentariamente. (Altura actual antepechos 45 cm en cubiertas centrales).

En las cubiertas centrales existen vanos de iluminación que pueden ocasionar un riesgo de caída especialmente durante las tareas de limpieza de éstos.

Sobre las cubiertas centrales hay unas sobrecubiertas inclinadas en V que carecen de protección perimetral.

Hasta la adopción de medidas en las escaleras de acceso a las cubiertas norte y sur, extremar las precauciones y realizar el ascenso y descenso de frente a la escala.

Seguir las indicaciones establecidas en la Instrucción<sup>1</sup> para trabajo en la cubierta del edificio y en el apartado 1.14 del Manual Preventivo.

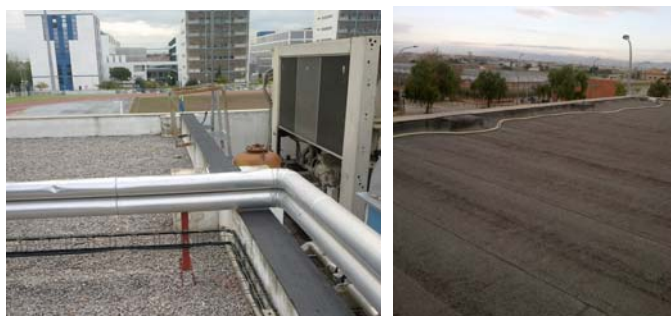
#### Cubierta norte:

No existe protección perimetral adecuada en las cubiertas norte de grava y de tela asfáltica.

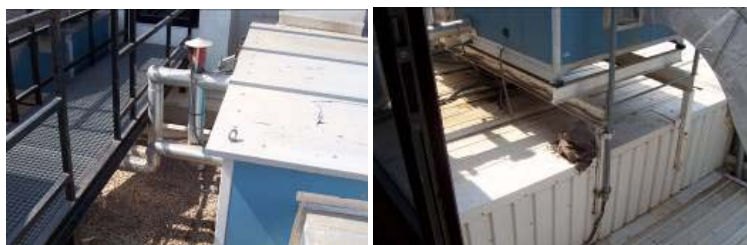
Dispositivos de anclaje estructurales. Ver en el plano anexo a la Instrucción de trabajo los puntos donde se han instalado dispositivos de protección.

Elevación de las claraboyas en cubierta norte.

Protección perimetral en el primer tramo de la cubierta norte y sur donde están instalados los equipos de climatización.
